カマド燃焼部の底面～下部に敷かれた土器

丹 治 篤 嘉

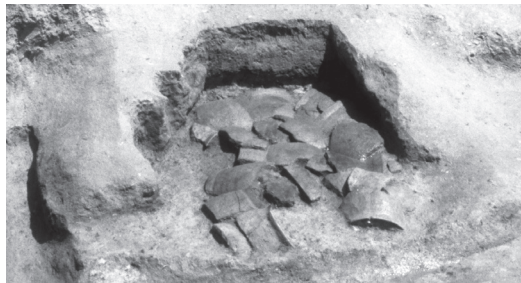
図1 大船迫A遺跡5号住居跡

「カマドの前面にあたる1m四方の範囲には、カマドからかき出された木炭片・焼土粒・土器片等が薄く堆積していた。～中略～カマドは住居跡の北東隅【斜面上位】に構築されていた。堆積土はカマド天井部の一部が崩落した後、煙出及び東壁上部から煙道・燃焼部内へ ϕ 1・2が流入している。煙道の天井部は流入土に支えられる格好で崩落せずに遺存していた。～中略～燃焼部の底面には、地山からの水分の侵入を防ぐため、土師器甕の破片【「第446図2～4」の3個体分。】を敷き詰めている。敷き詰める際には、一様に土器の外側を上に向けている。これは土器の内側側の凹みに水が溜まるのを防いだり、燃焼部に溜まった灰や木炭片をかき出し易くするための工夫であろう。破片の上面は被熱していて、中には脆弱なものも認められた。破片の下は地山が弱く酸化している状態である。～中略～排水溝は、～中略～住居跡内では周壁から少し離し気味にして一周している。これは東壁側でカマドを迂回するように取り付けられており、また北壁側ではカマドの左袖部の粘土を掘込んでいることから、カマドを構築した後に施設したものと思われる。溝は住居跡の南西隅からは外へ向かって更に2.6m程延びており、遺跡の西側を南北に走る谷に排水するようになっている。この周辺は水捌けが悪かったらしく、本住居跡は内部に浸水することを非常に警戒して構築された様子がうかがえる⁽⁴⁾。」

本例では、燃焼部底面に敷かれた土師器甕は、カマド天井部の一部とみられる ϕ 3に覆われている状態だった。このカマド天井部の崩落が人為的か自然かは明らかではないが、土師器甕やその下の燃焼部の被熱状況から、報告通り、住居機能時の段階で敷かれていたと判断される。カマド前面に確認された木炭片・焼土粒のかき出し層に混じって土器片が出土していることも、カマド使用時にすでに燃焼部に土器が敷かれていたことの傍証であろう。

底部に着目すると、大船迫A遺跡5住の土師器甕3点（「第446図2～4」）と越田和遺跡7住の土師器甕2点（「図28－7住1・2」）はいずれも底部を欠損している。これらの計5点の土師器甕は、大船迫A遺跡5住の「第446図4」以外は遺存率が60～80%と高いのだが、それにもかかわらず底部が存在しないのである。このため、意識的にそのような資料を選択したか、わざわざ底部を除去して敷いた可能性も考えられる。そもそも、大船迫A遺跡5住のように燃焼部底面に敷くためには、厚みのある底部は邪魔であるし、越田和遺跡7住で報告されているように暗渠に埋め込んで使用するのであれば、底部がない方が水は抜けやすく、本来の目的に合った形状と思われる。

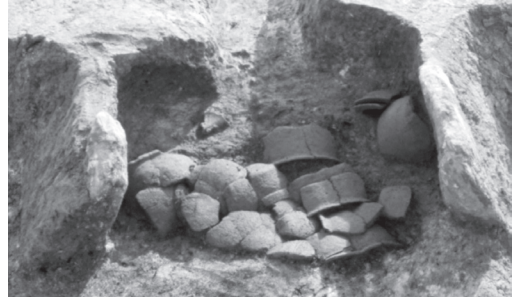
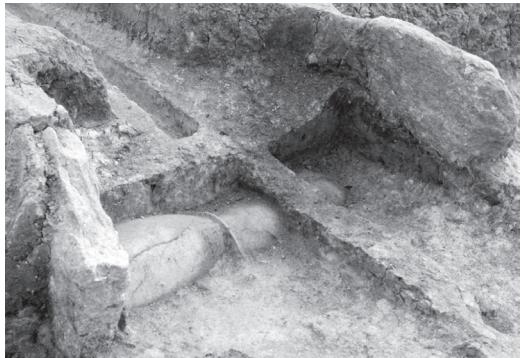
図2 沼平東遺跡7号住居跡

「南西側にやや傾斜した位置にあたるため南西コーナー部分は削平が著しく、壁が消失し床面が露出していた。カマドは～中略～燃焼部底面や袖内側はそれほど焼けていない。この燃焼部底面からは2個体分の甕破片が検出された。また燃焼部底面下において長径60cm、短径55cm、深さ20cm前後のピットが確認され、中からは、口縁部を北側に向けて一列に横倒しにおかれた甕2個【第18図1・2】が検出された。このピット底面は壁や甕ともにほとんど焼けていない⁽⁶⁾。」

燃焼部底面から出土した2個体分の甕がいずれの資料かは判然としないが、第17図9・11の2点の土師器甕がカマド内から出土した遺物として報告されている⁽⁶⁾。また、「杯3（第17図3）」と報告されたものが、「カマド燃焼部底面より出土した杯であり、全体の1/2が現存する。～中略～。二次的加熱を受けて器肌は荒れ⁽⁷⁾、～以下略～」と報告されており、燃焼部底面に敷かれた遺物には、甕だけでなく杯もあったことがわかる。なお、報告書に記載はないが、写真を見る限り、大船迫A遺跡5号住居跡と同様、遺物はいずれも外面を上にして敷かれている。燃焼部底面下から一列に横倒しに敷かれた「第18図1・2」も同様に外面を上にして置いている。

本例では、カマド掛け口に設置していた土師器甕がどこに持っていかれたかは定かではないが、少なくともカマドに設置された状態はとどめていないこと、また、燃焼部の天井部崩落土等については不明であること等から、カマドが壊された可能性も想定される。しかし、燃焼部底面に敷かれた土器片の直上のカマド内堆積土0.5が木炭と焼土の層でカマド使用時の堆積土と想定されることや、第17図3の土師器杯も二次的加熱により黒色処理が失われていることから、カマドが壊されたかどうかは別としても、燃焼部底面出土資料は廃棄に伴って敷かれたものではなく、住居機能時のものと判断される⁽⁸⁾。

なお、カマド脇のP1から東西に延びる溝（※図2左上の住居跡平面図に網点で示した溝）が斜面下位の住居南西隅部まで続いているが、この溝は、「貼り床を除去している段階で確認されたものである。」とされ、暗渠の役割を果たしていたと考えられる。

沼平東遺跡7住は、カマド脇のピット（P1）から斜面下方に延びる溝（※図2左上の住居跡平面図に網点で示した溝）が構築されている点は、沼平遺跡9住と同様である。しかし、沼平東遺跡7住では、カマド燃焼部からP1に続く溝は報告されていない。ただ、「壁付近は大部分貼り床を行っている⁽²²⁾。」とあることから、貼床土以外はカマド燃焼部とP1を隔てるものがなく、貼床土自体も暗渠的な意味合いがもたらされていた可能性も考えられる。

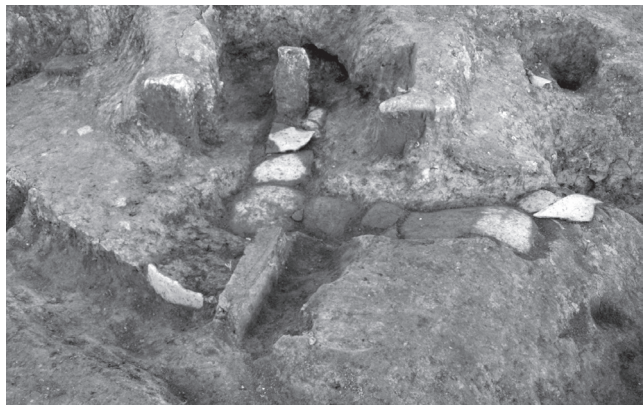
図 3 沼平遺跡 13 号住居跡

「カマドは東壁に構築され、～中略～。燃焼部中央には凝灰岩の切り石を用いて支脚としている。～中略。P1は、カマド右脇にあり、～中略～、その位置から貯蔵穴と考えられる。～中略～。溝1は住居跡北東コーナーからカマド前面を横切っている。さらに、南に延びていたと思われるが、削平のため、確認できなかった。幅30cm、深さ12cmを測る。溝2は、カマド燃焼部底面下から溝1にとり付いている溝で、幅26cm、深さ10cmを測る。カマド燃焼面下は須恵器の大甕を打ち欠いた破片【第42図4】で覆われ、暗渠になっていたことがわかる。溝3は溝2から分岐し、P1にとり付いている。幅は溝2に比べ、若干狭まるが暗渠となっている点では共通している。これらの溝は、8・9・14号住居跡で検出された排水溝と同じものと考えられる。各溝は連結しているものの、溝1と溝2の接点では、須恵器甕の大片が直立した状態で検出され、片方の水の流れをせき止めていることが確認された。～中略～。当住居跡は排水溝の施設を持つ点で、8・9・14号住居跡と共通している。排水溝である溝1～3は連続しているようにみえるが、溝1と溝2は須恵器の大片によって分離されている。これは、住居跡北東コーナーに流入した水と、煙道から流入し

た水とをそれぞれ分水して排水する意味と、溝1からカマド部への逆流を防ぐ効果を考えたものと理解できる。更に、貯蔵穴としたP1に溝3を通して水が流れ込む仕組みになっており、一時的にP1は集水槽のような状況になったものと考えられる⁽⁹⁾。」

本例は、燃烧部底面だけでなく、焚口部やその前面にまで土器を敷いている。そして、土器も土師器甕（「第42図3」）と須恵器甕（「第42図4」）の2つを利用しており、特に須恵器甕は、「排水溝の上蓋として用いられた須恵器が接合したものである。胴下半1/2程が遺存する。～中略～内面には大型破片を割る際に生じた打痕が認められる。」とあり、わざわざ溝に蓋をするために割られたと考えられており、興味深い事例といえる。

なお、カマド燃烧部堆積土の状況が判然としないが、燃烧部等に敷かれた土器は、溝2・3に蓋をするような状態で出土したこと、「第42-3」は遺存状態が悪く、掛け口に設置されていたものとは考えられない⁽¹⁰⁾こと等から、廃棄に際して敷かれたものではなく、報告の通り、住居機能時のものと判断される。

遺存率から考えると、土器片はその多くがもともと破損していたものを再利用したと思われるが、燃焼部に敷くために人為的に土器を割ったと推測される資料としては、越田和遺跡7住出土の土師器甕2点（「図28-7住1・2」）と、沼平遺跡13住出土の須恵器甕（「第42図4」）が挙げられる。前者はいずれも縦方向に半裁された資料であり、自然に割れたものとは考えがたい。後者は、土器の内面に打ち欠いた痕跡が確認されている。

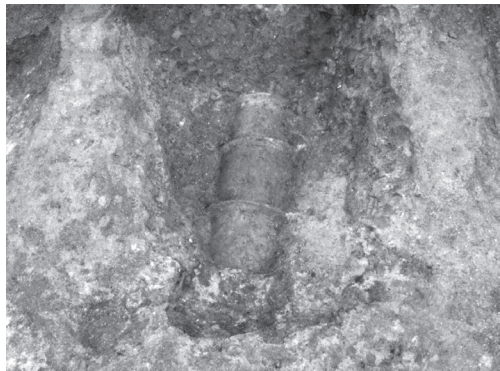
図 4 越田和遺跡7号住居跡

「【カマド】内部の堆積土は7層に分かれる。第4層は焼土や黄灰色粘土を含み天井部の崩落土、第6層はカマドの袖部、第7層はカマド燃烧部下から延びる暗渠排水用溝跡の埋土である。～中略～カマド燃烧部下から焚口部にかけての、暗渠排水用の溝跡内から出土した土師器甕【図28-1】7住1・2の2点を復元図示した。カマド燃烧部下の暗渠排水溝跡から一個体が半裁され縦位に並べた状態で出土している。いずれもロクロ使用で、底部付近を欠損する。～中略～南向緩斜面に立地し、急峻な沢状地形の真中に当たっている。このために、浸食作用の影響を強く受けて南壁から西壁の遺存状況は不良であった。～中略～カマドの焚口から燃烧部にかけては、暗渠用の排水路が確認された。2個体の土師器甕が半裁され、これを並べて排水路の天井部を造っていた。これも、立地条件から、湧水の影響をできる限り防ぐ目的で造られた施設の一つであろう⁽¹¹⁾。」

本例は、燃烧部の埋土中の出土であるため、住居構築時に設置されたと判断される。

越田和遺跡7住は、カマド燃焼部から続く暗渠が確認できたのは住居中央部までであり、この他に溝は確認されていない。よって、外延溝の存在についてはやはり不明といわざるを得ない⁽²⁰⁾。

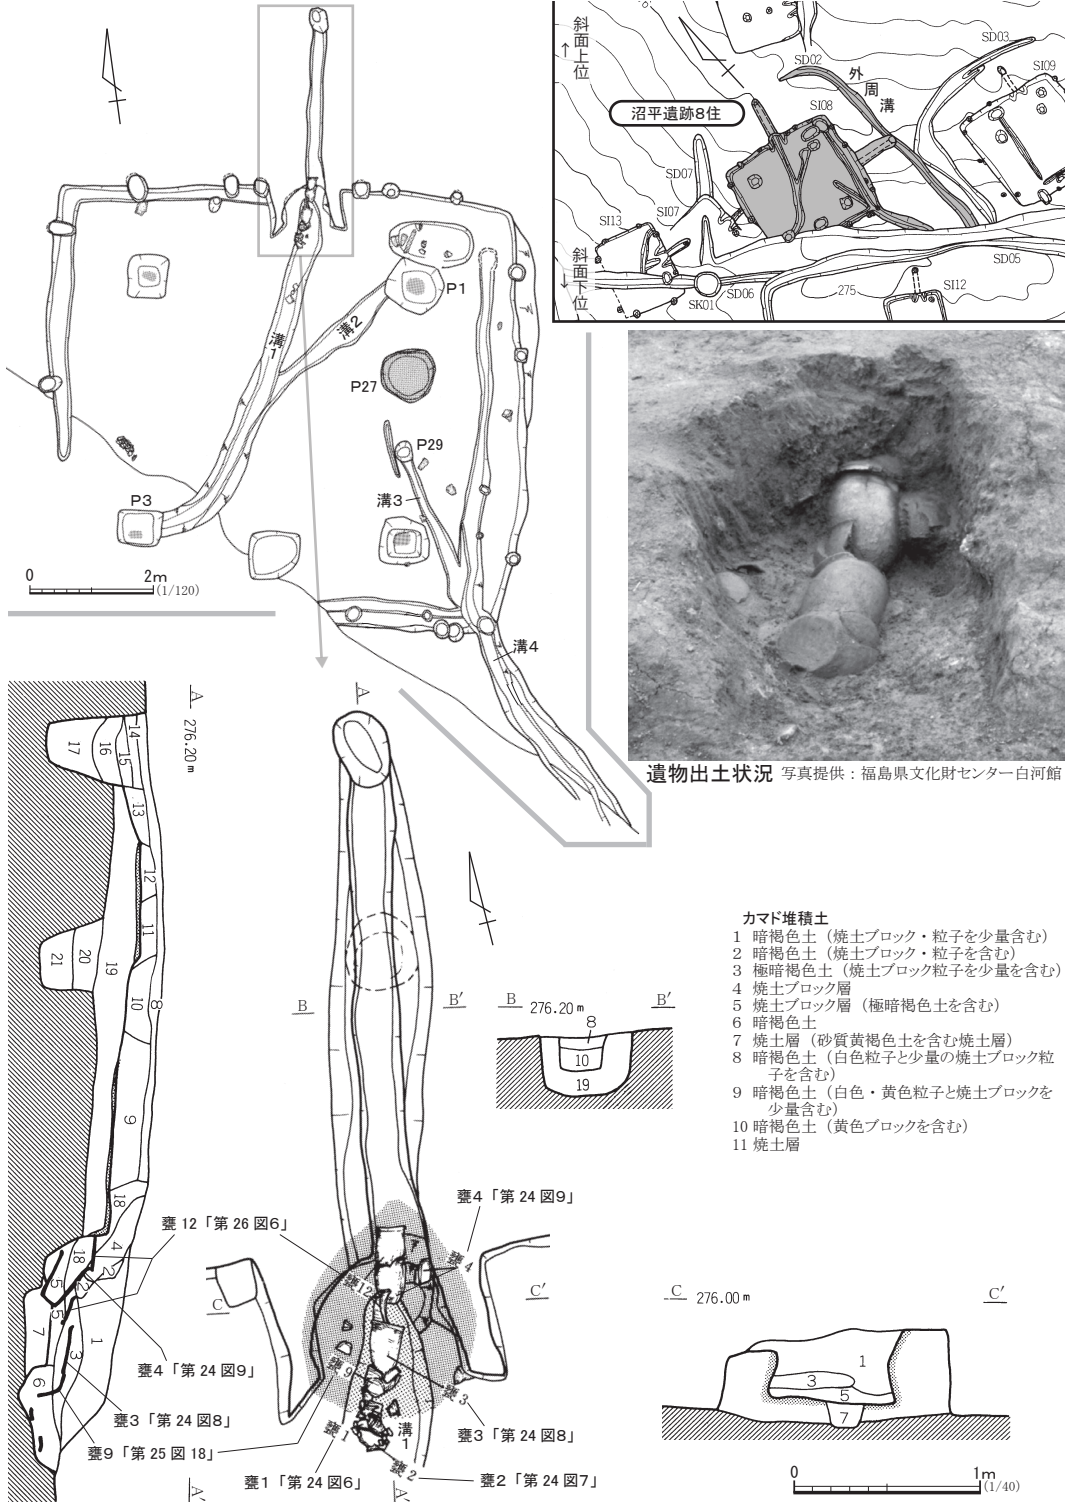
図5 沼平遺跡8号住居跡

「【カマドの】燃烧面には、溝1が認められる。～中略～燃烧部底面には総数5個体⁽¹²⁾を数える、土師器甕の大きな破片【第24図6～9、第25図18、第26図6】が焚き口から燃烧部奥壁を経て、多少煙道部にかかるまで敷き詰められていた。検出状況からこの遺物はカマド内において煮沸用に使われたものが廃絶されたというより、後述するように煙道から住居跡内に向かって住居跡内に掘られた溝【1】の上に並んでいるため、溝【1】の上蓋とカマド燃烧部底面との双方の機能を兼ね備えた施設として捉えられる。～中略～P27は～中略～円形を呈するピットである。堆積土は3層に分層し得たが、いずれの層にも褐色土ブロックが混入し、一時に埋め戻されたと考えられる。堆積土上面には焼土の堆積が認められ焼土下面は一時的に加熱を受けていることが観察さ

れ、ピットを埋め戻した後の窪みを利用し、火を使用したものと考えられる。～中略～。溝1は煙道からカマド燃焼面下部を経て住居跡内に至りP3に取りついている。P3から住居跡外に向かって延びていたものと思われるが削平のため確認できなかった。溝2は～中略～P1から住居跡中央部に向かい溝1に接続している。溝3は旧カマド燃焼部前面に検出されたP29から発し、住居跡南東コーナーで周溝と接続している。～中略～。溝4は住居跡南東コーナーから壁を切って住居跡外に延びている溝【外延溝】で幅約40～50cmを測る。この他に、第3節でもふれるが、北から南東にかけて住居跡外に弧状を描く幅約60cm、検出面からの深さ約15cmの溝（SD02）がある。この溝は、2号カマドの煙道先端を切って掘り込まれており、旧期よりも新しい時期の溝である。共存の可能性が高い9号住居跡にも同様の溝が取りついでおり、当住居跡から空間的に離れた位置にあるが、有機的に関連の強い溝【外周溝】であると考えられる⁽¹³⁾。」

本例は、カマド燃焼部堆積土の状況が判然としないため、燃焼部から出土した遺物が廃棄に際して敷かれたものという可能性を否定しきれない。しかし、後述する同遺跡9住（図6）とは多くの共通点が指摘できることから、同遺跡9住と同様、住居機能時に敷かれたものとみるのが妥当であろう。また、P27は火を焚いた痕跡があることから、何らかの作業をした痕跡の可能性はある。

産業排水ということ念頭に置くと、炉が存在するかどうかということが考える一つの材料となる。すなわち、古代の堅穴住居跡におけるカマド以外の火を使用した痕跡＝炉については、一般的に鍛冶や漆工などの手工業の作業の痕跡であると考えられているからである。今回の事例の中では、沼平遺跡8住で確認されたP27（図5左上の住居跡平面図に網点で示したピット）は、最終的に埋め戻されているが、火を使用した箇所と報告されている。そして、P27は図5に示す通り、溝2・3や壁溝に囲まれた部分にあることから、作業して出た汚水を斜面下方や外延溝に流すのに適した箇所といえる。直接的に工房であることを示す出土遺物はないが、何らかの手工業の作業をしていた可能性を指摘できる。

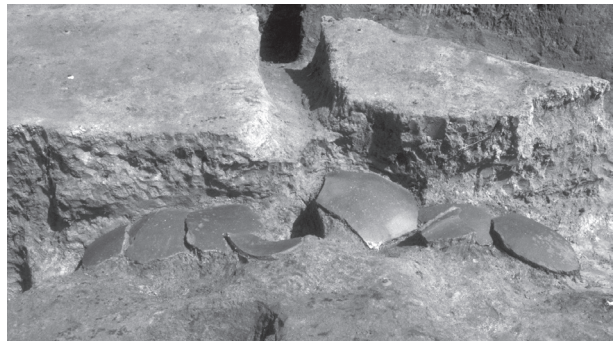
図10 大船迫A遺跡 16号住居跡

に区分され、 $\varnothing 2 \sim 5$ が天井崩落土、 $\varnothing 6 \cdot 7$ が天井崩落以前の堆積土と考えられる。カマド精査後、本体直下からカマド $\varnothing 9$ ⁽¹⁷⁾とした黄褐色粘質土と須恵器甕（【第】100【図】-1）の破片を検出した。須恵器甕の破片は、壁溝に蓋をするような状態で並べられ、黄褐色粘質土で隙間をふさいでいたことから、カマドの基礎とするとともに、直下の壁溝を暗きよとしていたものと考えられる。～中略～。壁溝は、南側を除き検出した。西側の壁溝末端は、住居跡外の南西方向に約2.5m延びている【(外延溝)】。～中略～。断面形は「U」字状を呈し、グライ化した砂質土【カマド $\varnothing 12$ 】が堆積していた。また、北東隅からカマド右袖にかけて、板・杭・柱が出土した。この部分は床面より10cm程低く、壁溝の南側に沿って幅40cm程掘込まれている。壁溝に50cm程の間隔で杭を並べ、その上に板を渡し暗きよとしていた。この暗きよの上位の堆積土は、激しい湧水のためドロ状を呈していた。また、この堆積土中よりモモ・スモモ・オニグルミの種子が出土している⁽¹⁸⁾。」

本例は、燃烧部下の壁溝からの出土であることから、住居構築時に設置されたと判断される。なお、カマド断面図C-C'には、住居北東部の板・杭等が検出された壁溝にカマド $\varnothing 12$ が堆積していたと表現されているが、このことは、カマド $\varnothing 11$ 下が暗渠と考える根拠であろう。

燃烧部の底面や前面に溝が確認されたのは9例中7例で、いずれの溝も斜面下方に延びているか、壁溝～外延溝へ続いている。このことから、燃烧部底面や前面の溝も斜面下方への排水に適したつくりとなっているといえる。特に、大船迫A遺跡16住は、カマド東側の壁溝が板で蓋をされていたこと、そして、壁溝の堆積土は下層がグライ化した砂質土で、上層が激しい湧水のためドロ状を呈していたことから、壁溝の役割の一端が排水⁽²⁴⁾であることを示す貴重な事例である。
