まほろんイベント「鉄づくり」報告

—まほろん1号炉による操業について—

吉田 秀亨

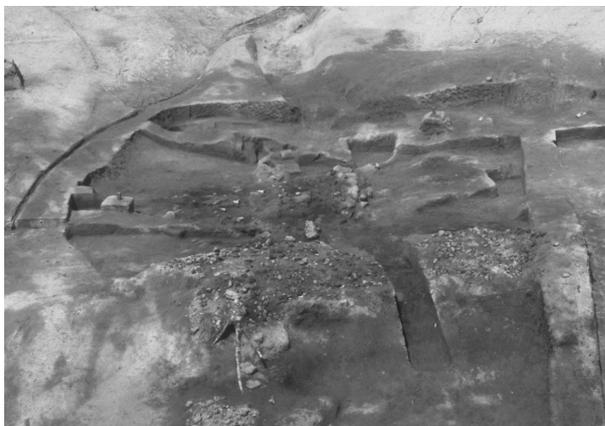
写真1 製鉄炉全景

今回復元の対象とした製鉄炉は、原町市にある大船迫A遺跡15号製鉄炉である（写真1・図1・2）。この炉は箱形炉であり、平安時代9世紀前半に機能し、廃絶されたものである。送風装置としては、踏みふいご掘形と送風溝が確認され、ふいごの長軸に直交するように炉が配置されているため、全体としてT字形を呈している。

まず、製鉄炉の高さであるが、図3上段に示した炉壁の倒壊図及び写真1より、確認できた炉壁は直立していたブロックと、倒壊していたブロックの大きく2つに分けられる。直立した炉壁は、図3下段で太線内で示したものであり、この部分の炉壁の厚さは15cmである。これの下方に示した点線で囲ったやや傾いて確認できた炉壁から、この炉壁の高さが20cmであることが知られた。

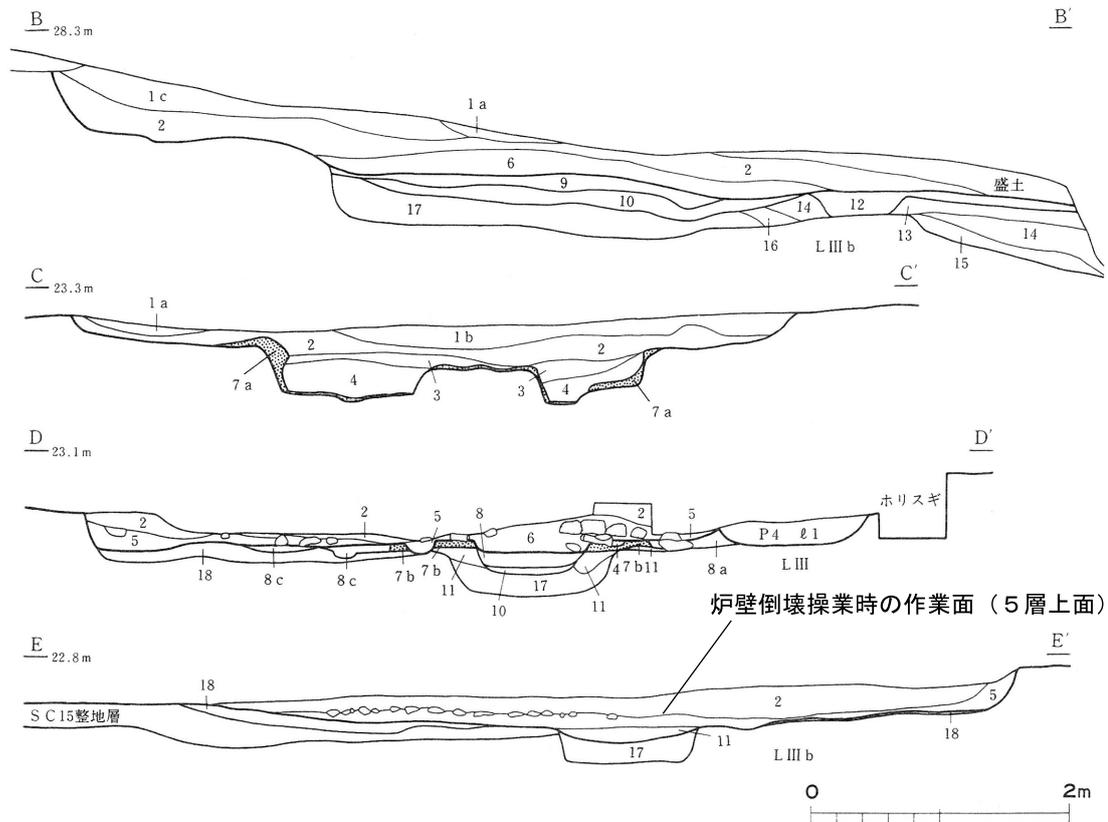
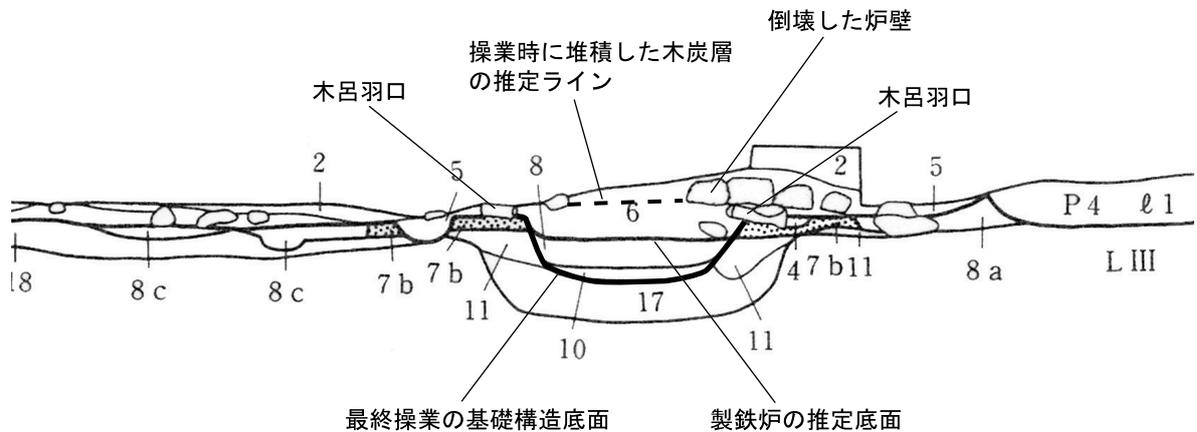
図2 15号製鉄炉断面図と拡大図(下)(国井1995より転載・加筆)

次に、炉の幅・長さであるが、図 4 に示した熱変化範囲をその根拠とした。ただ、この範囲は、調査報告書では 1 回目の操業に伴うものと判断されたものである。今回、図 2 に示した D-D' 断面から、この範囲は 2 回目、すなわち倒壊した炉壁に伴う炉底の痕跡と判断した。それは、同図下段に示した拡大図にあるように、木呂羽口から凹レンズ状に掘り込まれたラインが見られ、かつ熱変化範囲の痕跡が $\ell 9$ 上面に認められているからである。なお、報告においては、 $\ell 9 \cdot 10$ を 2 回目の操業に伴う基礎構造堆積土と判断している。さらに、報告書では縦断面 (B-B') に確認できる $\ell 9$ が、横断面 (D-D') では $\ell 8$ となり、層位番号が合っていない。このため、今回報告書掲載 D-D' の $\ell 8$ が $\ell 9$ であると判断した。

また、 $\ell 9$ の上層 $\ell 6$ 中には倒壊した炉壁ブロックが認められている。炉壁ブロックの上層には、 $\ell 5$ が堆積しているが、同図の E-E' 断面では、 $\ell 5$ 上面に炉壁のブロックが認められている。この矛盾はおそらく調査時の誤認であり、拡大図に示した製鉄炉基礎構造付近の $\ell 5$ は、E-E' 断面でみられる $\ell 5$ と同一層とは思われない。色調の類似からは、 $\ell 2$ の可能性が考えられる。このように推測すると、拡大図に示したように $\ell 6$ は波線で分層され、本来の $\ell 6$ は木炭や砂鉄などを含んだ操業時の堆積層と考えられる。そして、 $\ell 5$ は 2 回目の操業時に整地した作業面の堆積土と判断できる。

送風装置である踏みふいごは、調査事例の踏みふいごの掘形を参考にし、これと同規模とした。ただ、調査での踏みふいご掘形は東側と西側で、長方形の痕跡が異なっている(図1参照)。また、中央部にあるはずの軸受けの窪みも確認できなかった。このため、図2 C-C' 断面から、壁面に粘土が貼られている東側穴の下端に準じ、踏みふいご幅60cmを採用し、長さは掘形底面の下端の長さ270cmとした。踏みふいごの深さは、西側の掘形の方が遺存状態がよかったため、これにより42cmとした。おそらく平安時代ではこれより深かったと思われるが、当時の作業面を推測する根拠がないため、この深さとした。踏み板は合板3枚を貼り合わせ製作し、吸気用弁を左右2箇所に取り付け、側面にジュウタンマットを貼り付けた。

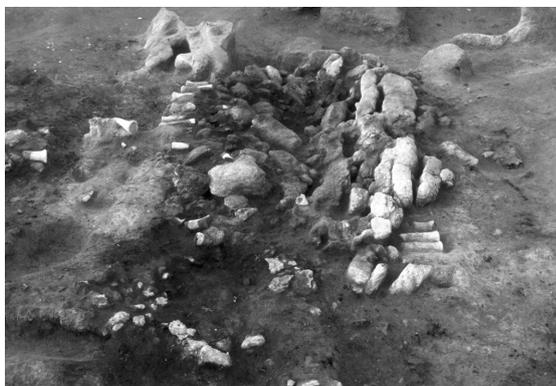
写真2 炉壁の出土状況

調査の結果、本炉では、最低でも2回の操業が行われたことが推測できる。このうち、2回目の操業では、主に炉の東側壁が「く」字状に折れ曲がって倒壊し、操業廃棄時のままの状態が確認された（図3上段・写真2）。炉壁は、主に内側を上方に、外側を下方に向けて確認された。このため、倒壊した炉壁から、炉底から炉頂までの高さが推定でき、さらに炉の規模が推測で

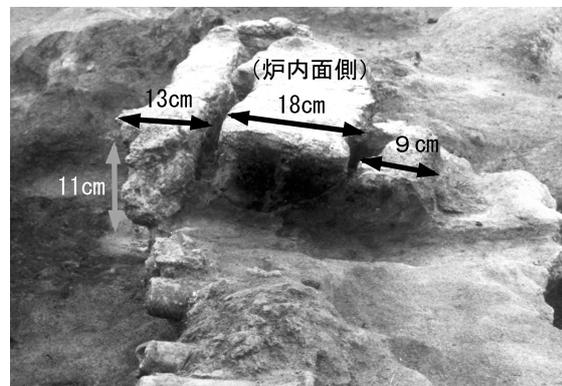
写真3 倒壊した上方炉壁のアップ

炉頂部壁高は、写真 3 より上方の炉壁 1 ブロックの高さが 9 cm であったため、1 段分を積み上げたものと仮定して 9 cm を加えた。この他、出土した炉壁に装着した羽口の内径 3 cm を加えることとし、推定炉高は、 $85 + 13 + 9 + 3 =$ 計 110 cm を算出した。

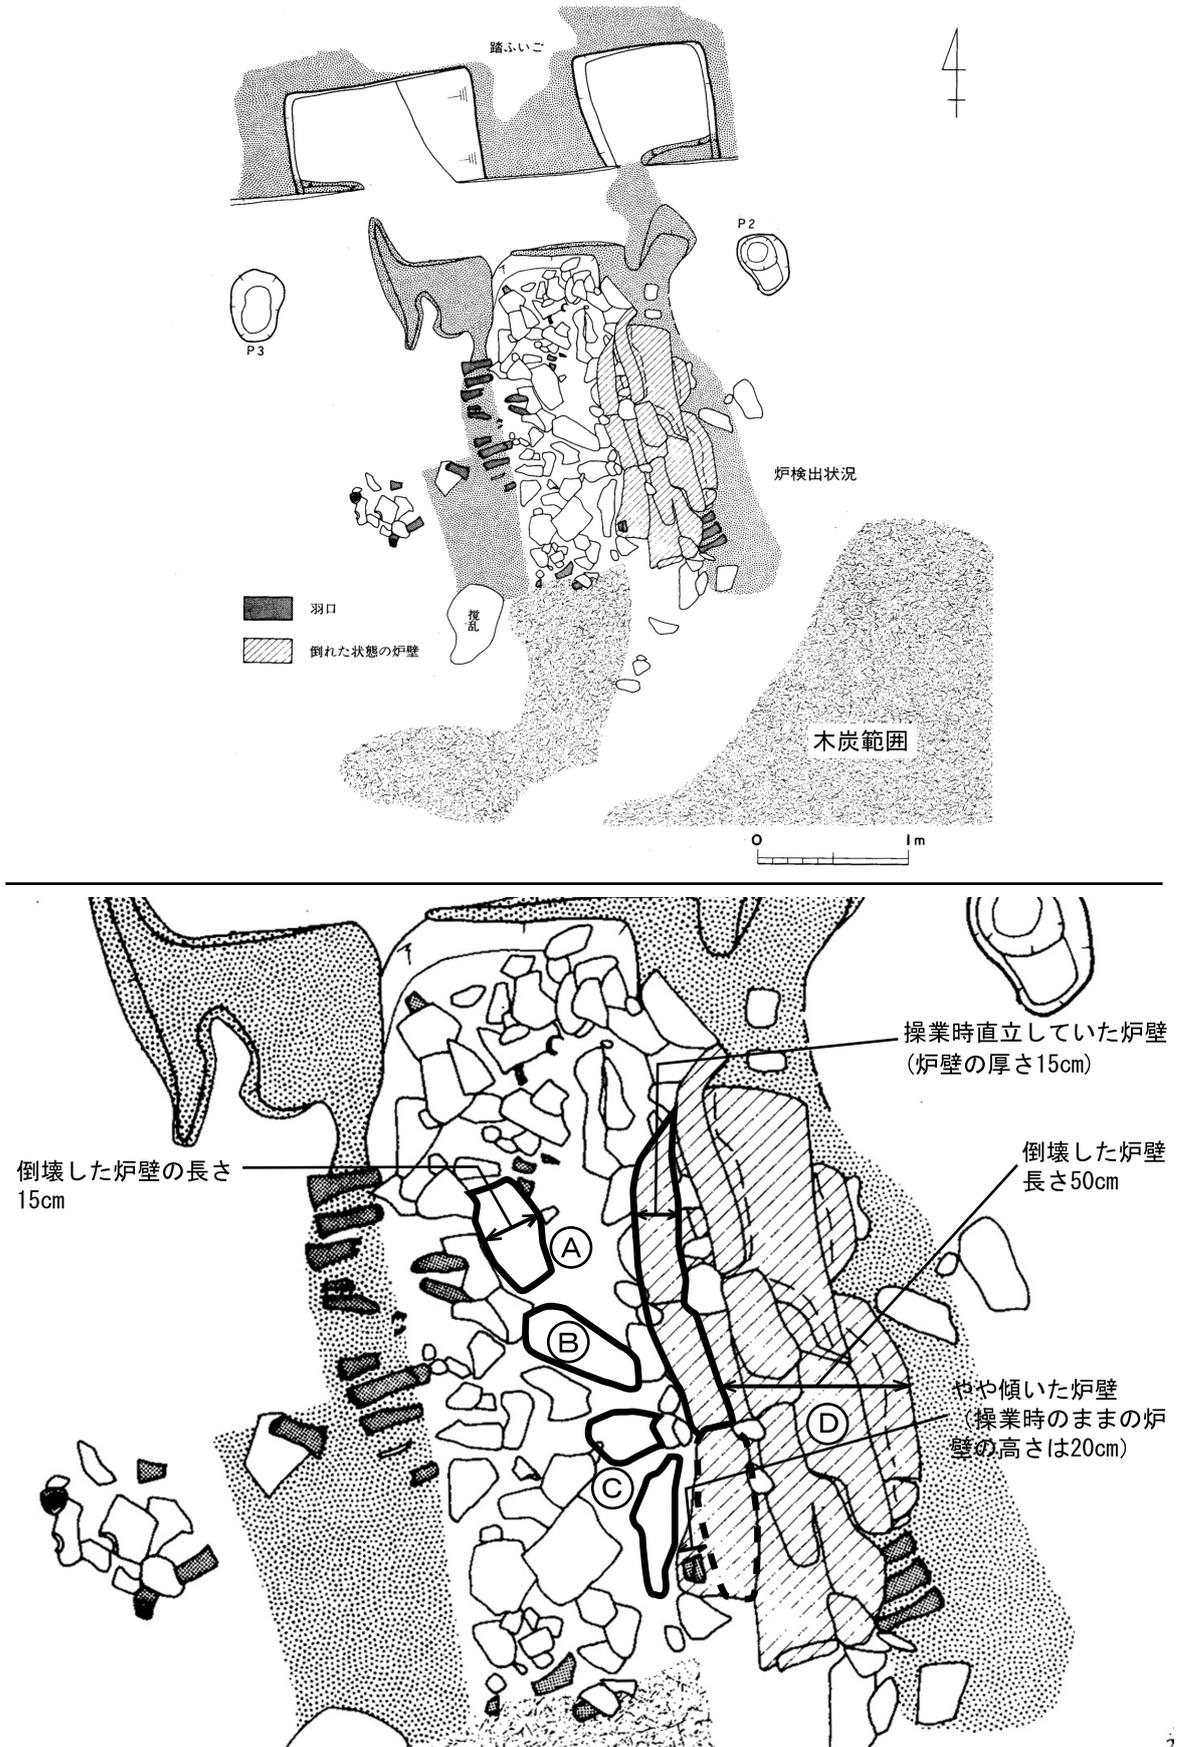
図3 15号製鉄炉炉壁出土状況(上)と拡大図(下)(国井1995より転載・加筆)

さらに、直立した炉壁の上方には、図中A～Cとした高さ15cmの炉壁ブロックが積み上げられ、ちょうどこの部分が、積み上げられた炉壁が倒壊時に「く」字に折れ曲がった屈曲部に該当すると判断した。そして、その上に広い範囲で倒壊した炉壁（図中D：高さ50cm）が積み上げられ、炉の東壁を構築していたものと推測した。

このことより、確認できた範囲内での炉壁推定高は、 $20 + 15 + 50 = 85$ cmとなる。ただ、この数値では、羽口を装着した部分の炉壁高を加算していないため、本来の炉の高さは、最低でも、これに羽口を装着した炉壁分及び羽口分を合算したものとなる。

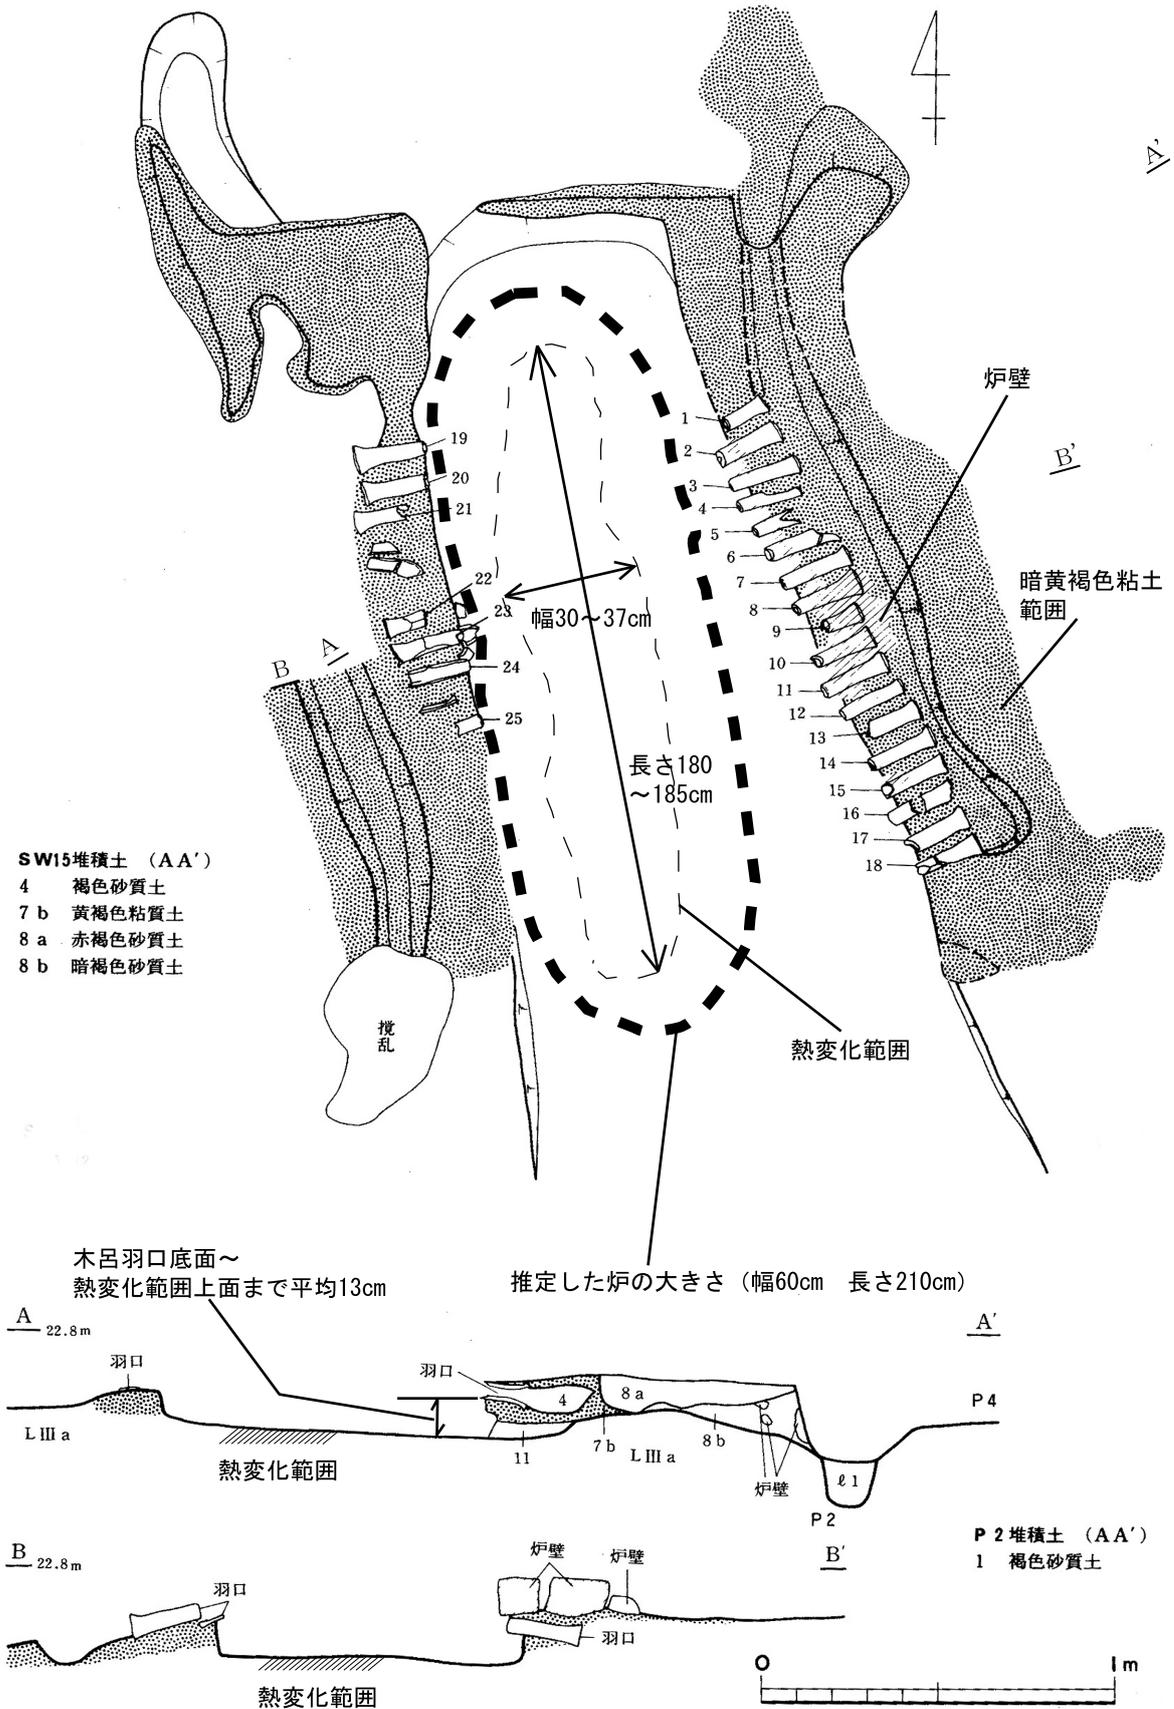
図4 木呂羽口出土状況と熱変化範囲 (国井1995より転載・加筆)

このため、図4に示した炉底の熱変化範囲と確認できた木呂羽口底面までの高さを加算する

こととし、この高さの平均が 13 cm であったため、これを足して 98 cm とした。さらに確認できた炉壁では、確実に炉の最頂部と判断できる炉壁が認められなかったため、炉頂部の壁高も加えることとした。

さて、前述した熱変化範囲は、幅 30 ~ 37 cm で、長さ 180 ~ 185 cm をはかる。この規模に、前述したように炉壁の厚さが 15 cm であったため、幅 $30 \text{ cm} + \text{炉壁厚さ } 15 \text{ cm} \times 2 = 60 \text{ cm}$ 、長さ $180 \text{ cm} + \text{炉壁厚さ } 15 \text{ cm} \times 2 = 210 \text{ cm}$ と推定した。

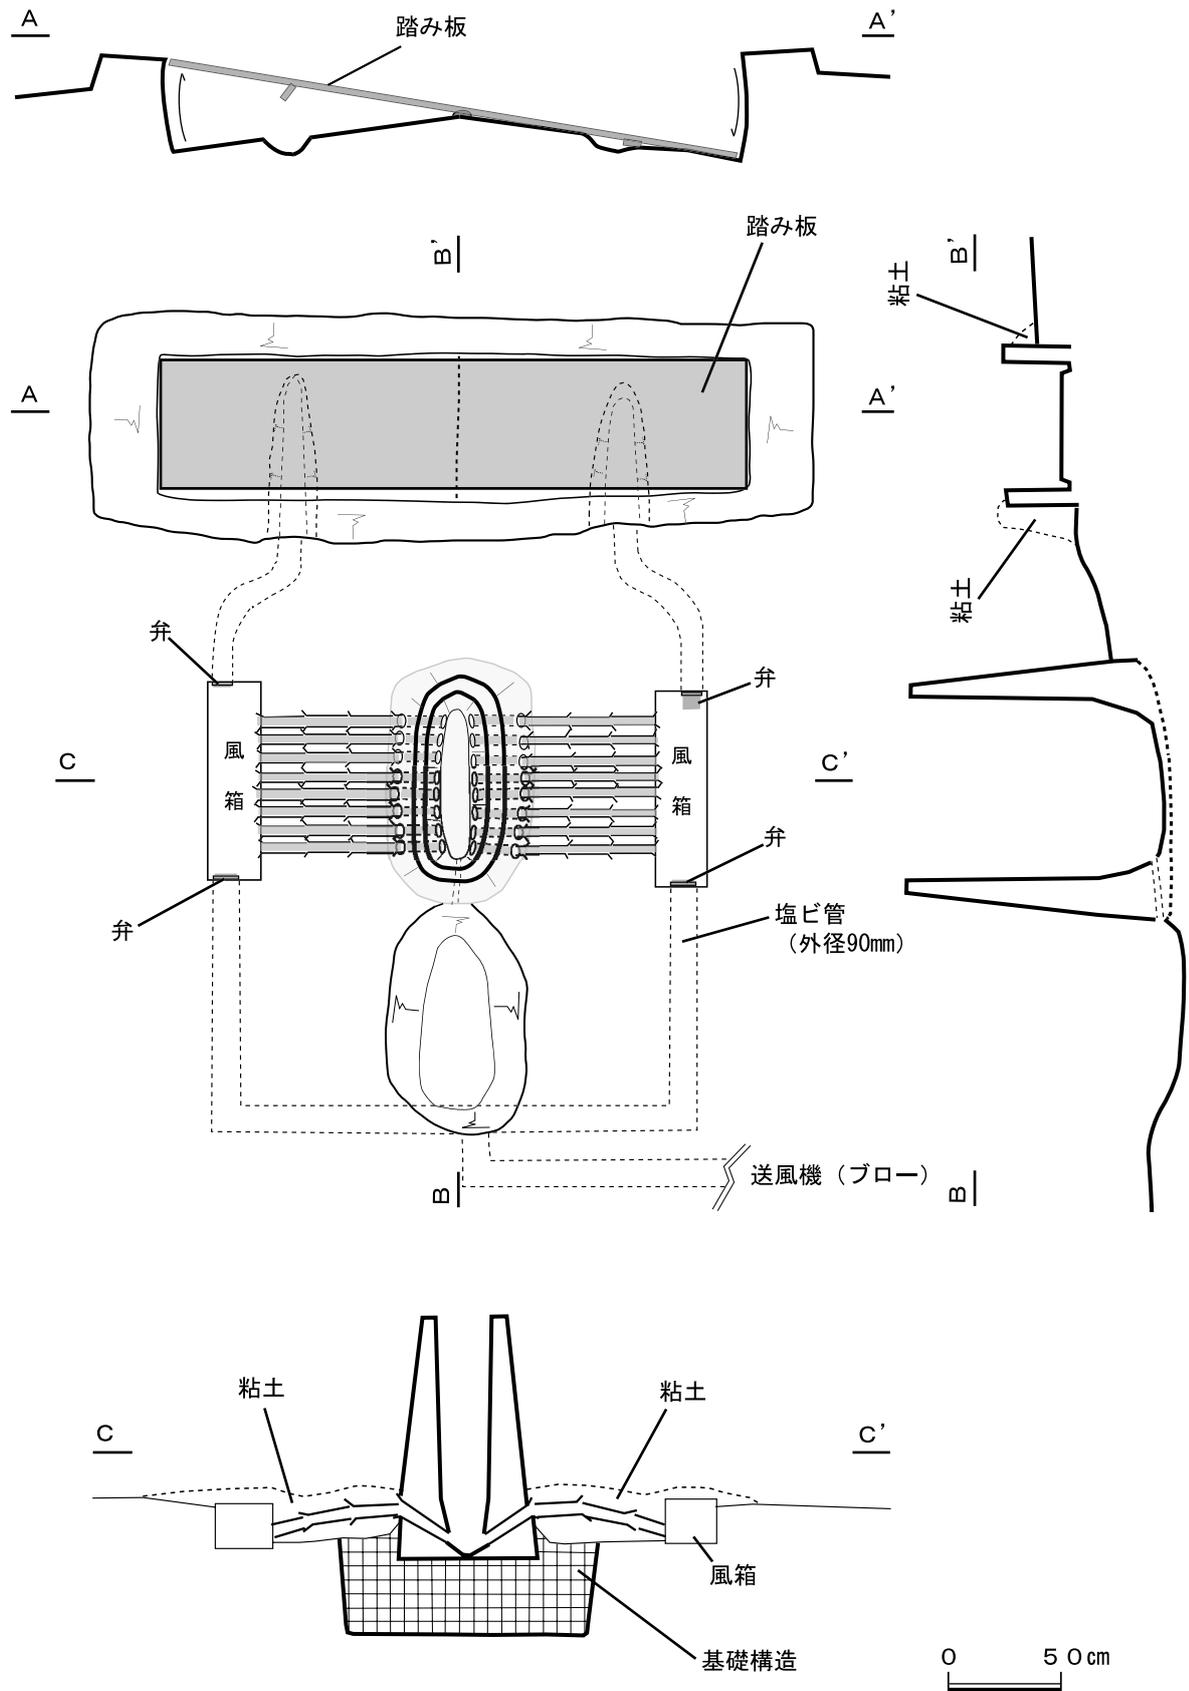
図5 まほろん1号炉

今回復元した炉の実測図は図5に示したが、以下ではその根拠を説明する。

以上のことから、15 号製鉄炉の外寸規模は、幅 60 cm、長さ 210 cm、高さ 110 cm であることが推測された。ただ、実際に行った復元炉では、長さを約半分の 110 cm とした。これは、最初の復元操業であったがために、なにぶんにも当方が躊躇したからである。ただ、炉の幅や高さは、推定した製鉄炉そのままの幅 60 cm、高さ 110 cm とした。構築時の炉壁の厚さは、羽口周囲は、出土した木呂羽口の長さより 20 ~ 24 cm とし、炉上方では 15 cm、炉頂部は 8 cm とした。炉の内径は炉頂部から 65 cm 下がったところで 24 cm、同 84 cm 下がったところ (羽口直上) で 21 cm である。

基礎構造の規模は、調査事例に則り、外寸で幅 120 cm、深さ 40 cm とし、長さのみ 180 cm と本来の半分とした (報告書では、長辺 183 cm、短辺 40 cm、深さ 40 cm と記載されているため、掲載図面から幅 120 × 長 360 × 深 40 cm と計測した。)

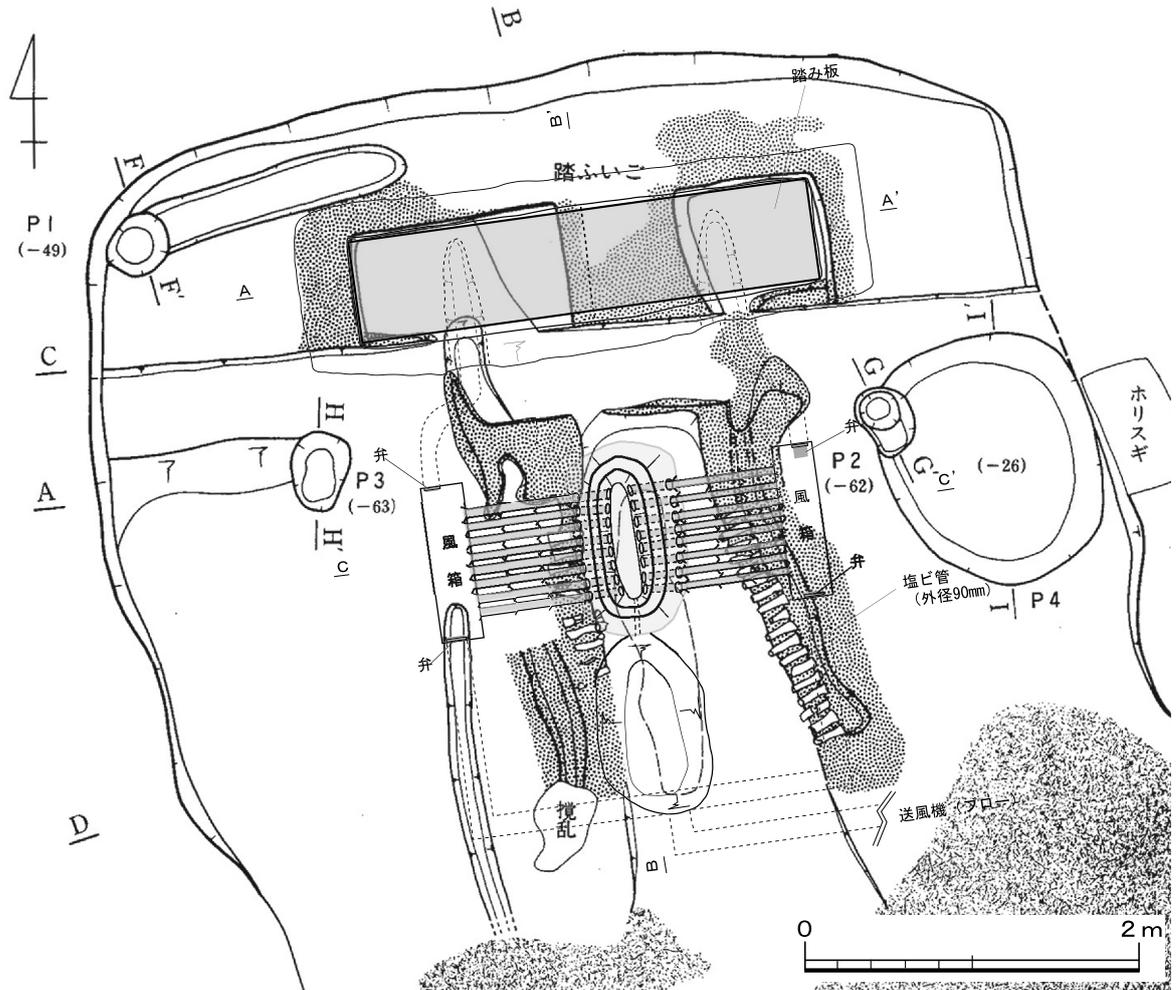
図6 大船迫A遺跡 15号製鉄炉とまほろん1号炉

送風孔は調査事例と同様の位置にしたが、塩ビ管で製作した送風溝は、西側で実際の溝位置より西に50cmほど、東側で20cmほど東に離れている。これは、土中に埋めた塩ビ管が、炉の強制乾燥時の燃焼熱により変形することを防ぐためであり、炉から少しでも離すよう、あえて行った。このため、送風溝や木呂羽口の位置は、合致していない。また、実際の炉では、送風溝から直接木呂羽口に連結しているが、今回は内寸幅25cm、長さ90cm、高さ20cmの風箱を2個設置し、この風箱に木呂羽口を連結できるようにした。実際の製鉄炉と、復元した製鉄炉の位置関係については、図6に示した。

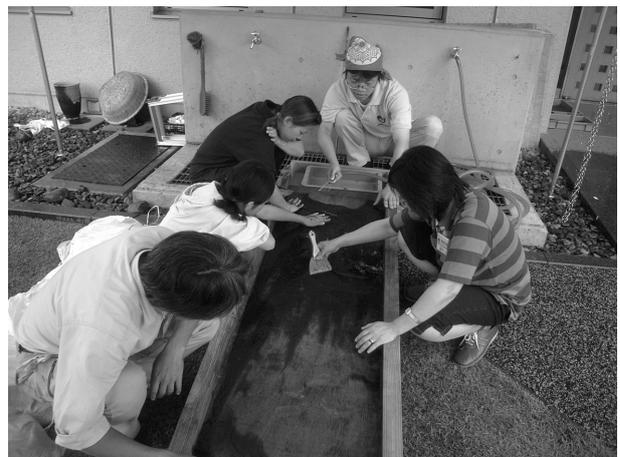
写真4 トイを使った砂鉄選別

選別作業に使用した砂鉄は、相馬市古磯部海岸から採取した浜砂鉄である。当初、プラスチック製の整理箱(内寸幅24×長39×深7cm)内に、一掴み程度の砂鉄を入れ、砂金洗いのように上下左右に箱を動かして、選別を行った。この方法では、非常に手間がかかり、かつ砂鉄の選別も良好にできなかったため、幅90cm、長さ180cmの板の両脇に1寸5分角の杵木を設置し、これを2枚連結した簡易なトイを設置した。トイには緩やかな勾配を付け、上方より水道水を流して、砂鉄をもみ洗いするような方法で選別を行った(写真4参照)。

このような比重選鉱方式の場合、最初は砂中に石英・長石等が混じっているため、砂全体が軽い感じがするが、これらが流れ去るとネットリとし、非常に重い感じがする。色調では、灰色混じりの黒褐色の砂質土が、漆黒のスライム状の砂となる。このスライム状のものが、選鉱した砂鉄であり、部分的に玉虫色のような紫がかった光沢を呈するものもあった。

今回の方法により、僅かな流水状況下で、簡単な板状のトイにより、非常に効率よく砂鉄を選別することが可能であることが確認できた。おそらく当時の方法も、これに似た方法ではなかったかと思われる。

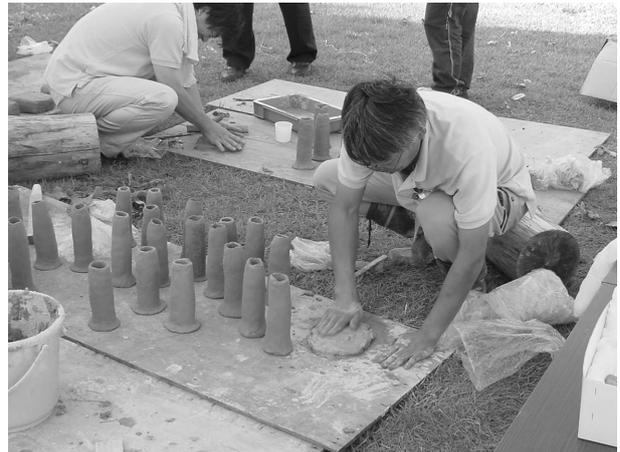
写真5 羽口づくり

羽口の芯棒には直径 30mm の丸材を使用した。これを 1 本 27 cm の長さとし、これに 20 cm のところに印を付け、長さ 20 cm、内径 30 mm の羽口を基準とした。芯棒に粘土を巻き付け、キリタンポのようにして製作した結果、芯棒に粘土が密着し、芯棒が抜けない状況となった。このため、最初に粘土を板状にのばし、この板状の粘土の内面に水を付け、さらに芯棒にも、粘土を水で緩く溶いた液を塗りつけ、この状態で芯棒に粘土を巻き付けた。この結果、芯棒は比較的簡単に抜けるようになり、芯棒を抜き取る際の羽口自体の破損率が下がった。しかしながら、それでも芯棒が抜けにくい場合も時にはあった。

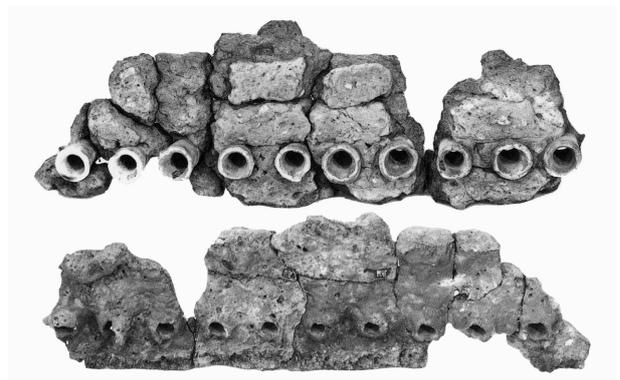
写真6 山田 A 遺跡出土炉壁装着羽口

出土遺物の羽口内面を観察すると、比較的多めに水分を含んだ状態で、芯棒を回転して抜いている状況が観察できる。このため、おそらく今回のような状況で、製作していたものと推測できる。また、吸気部先端のラッパ状の開き具合であるが、これについては、来館者に製作してもらった関係上、非常にまちまちであった。ただ、使用に際しては、大きく開くものと、開きがなく直線を呈するものでは、さほどの支障はなく、内径さえ合致していれば、使用に耐え得るものであった。これは、相馬市山田 A 遺跡で出土した 9 本の羽口が装着された炉壁での羽口吸気部の特徴と合致している(小暮 1997)。

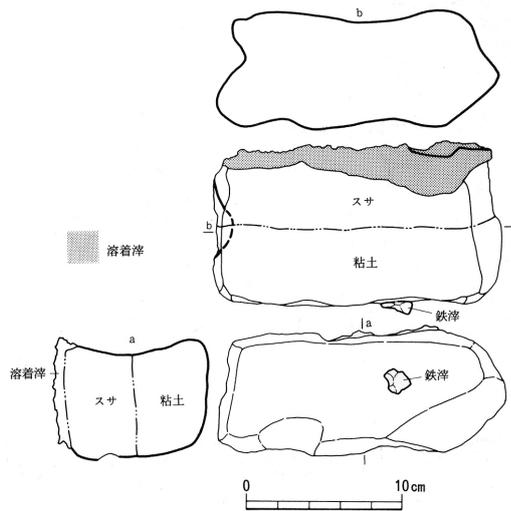
図7 猪倉A遺跡出土炉壁

なお、この大きさは、図 7 に示した相馬市猪倉 A 遺跡から出土した炉壁ブロック 1 個の大きさとほぼ一致している。ただ、今回のように粘土ブロックを 2 個並列して炉壁を構成している事例は確認できていないため、当時の炉の構築、特に操業前の炉壁厚に関しては、さらなる検討が必要である。

炉を構築する粘土ブロックは、直方体状のブロック同士を付けようとする、必然的にブロック側面は、片側が凹み、片側が凸状になる。さらに、上方から叩くため、ブロックの下位が弧状を呈するようになる。この形態は、まさに図7に示した猪倉A遺跡の事例と同様なものであり、当初から意識して形状を整えたものではないと思われた^(註3)。

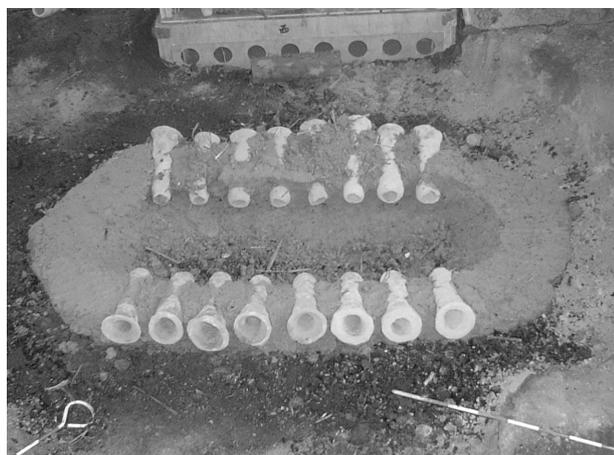
写真7 プレ操業時の羽口設置状況

操業の経過や結果は表 3 に示したが、送風開始直後から風漏れが生じ、炉内温度が上がらず、ノロも形成されなかった。これらの失敗要因は、主として羽口にあると思われる。炉に装着した羽口角度は 15° としたが、この角度は、復元した大船迫 A 遺跡 15 号製鉄炉から出土した羽口の角度と同様のものである。この角度だと、羽口からの送風は、炉底よりやや上がった壁面付近に当たる。このため、炉底よりやや上方 (約 8 cm) で、炉の両側からの送風が交差する。失敗要因の一つが、

このようにした羽口の装着角度と炉底付近の壁面角度の不一致ではないかと考えたため、「鉄づくり」イベントでは、炉に装着する羽口角度を35°とし、送風の交差点が炉底になるように配慮した。

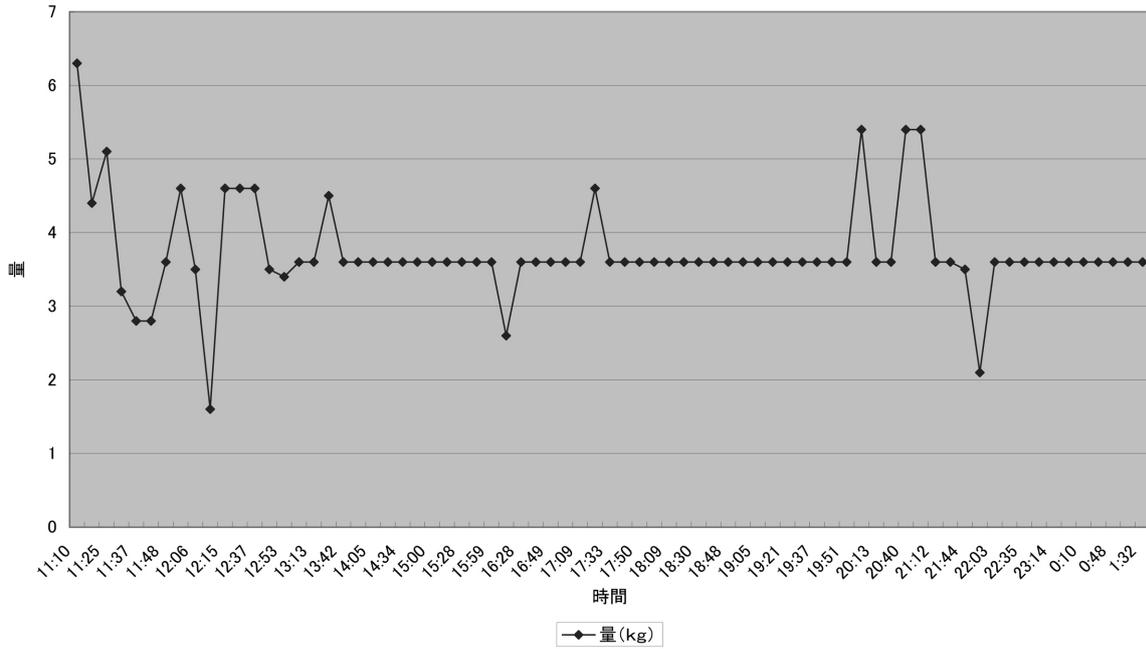
図9 木炭投入量 (kg)

木炭投入量 : 279.1kg

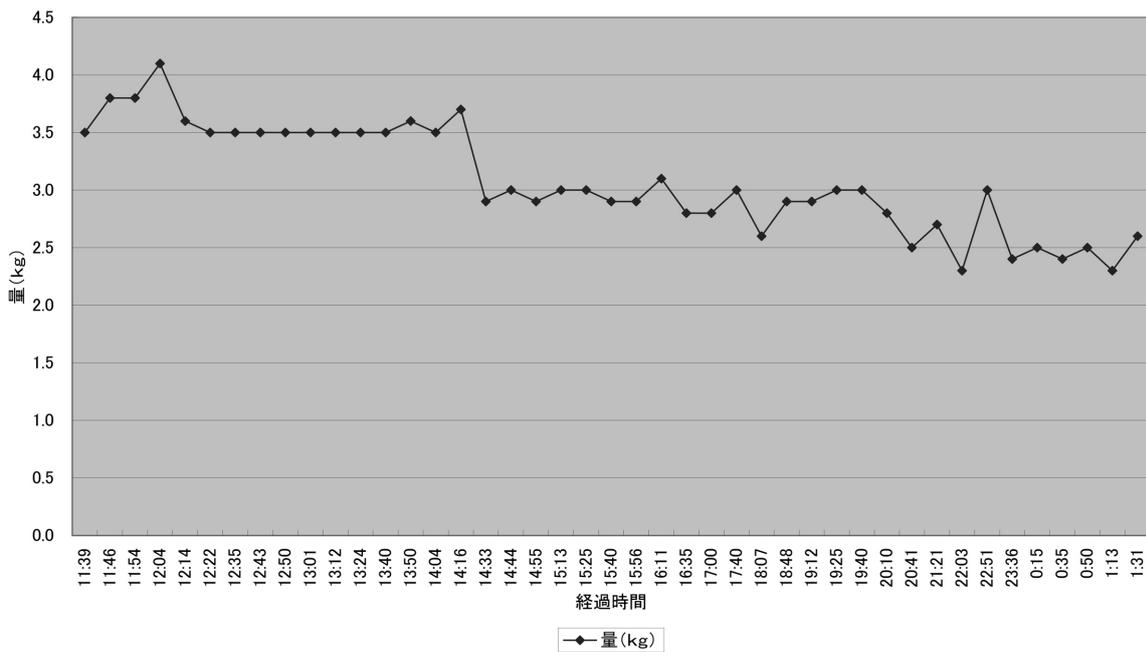
図10 砂鉄投入量一覧

砂鉄投入量 : 132.3kg

* 砂鉄と木炭の投入割合が 1 : 2 であるのは、炉材の浸食から操業終了が早まる危惧が生じ、イベントの継続維持のため砂鉄の投入回数を減らしたからである。図 8 中の砂鉄の投入ラインが午後 4 時ごろから穏やかであるのは、このためである。

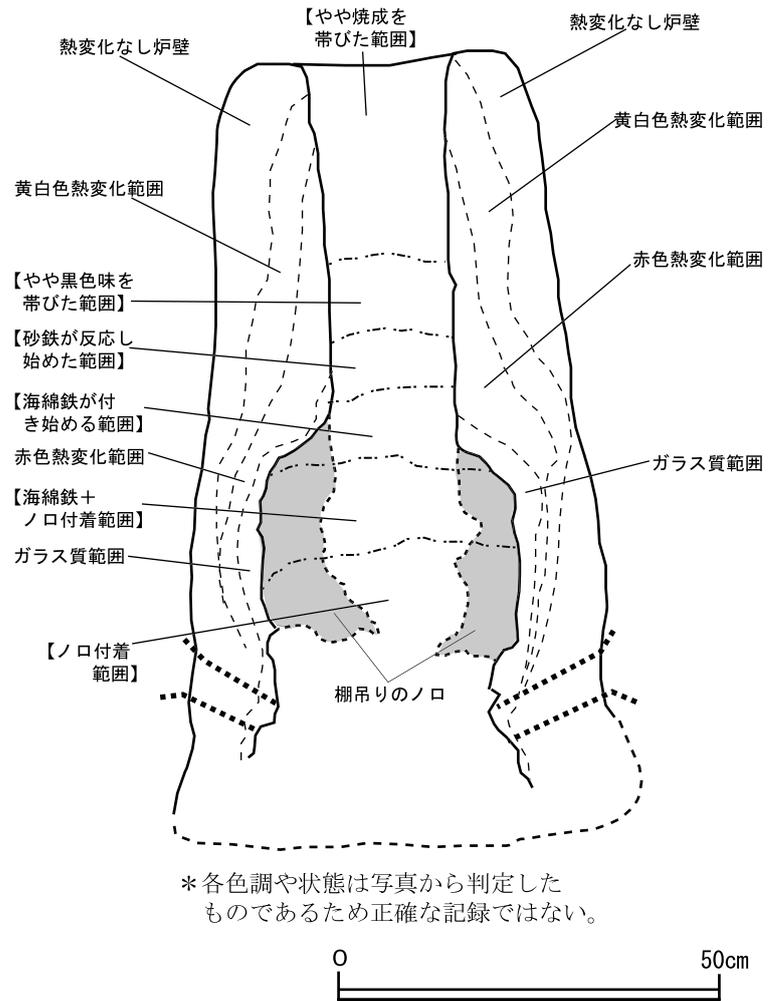
図 11 操業後の炉

図 11 及び写真 10 に炉の横断面を示した。炉壁の浸食が羽口のかなり上方まで及んでいるのは、棚吊りの結果と思われる。

砂鉄の反応は、炉頂部から 35 cm 下がった部分からみられ、炉壁にノロが付着するのは、炉頂から 55 cm ほど下がったところ（羽口からは 30 cm ほど上方）からである。

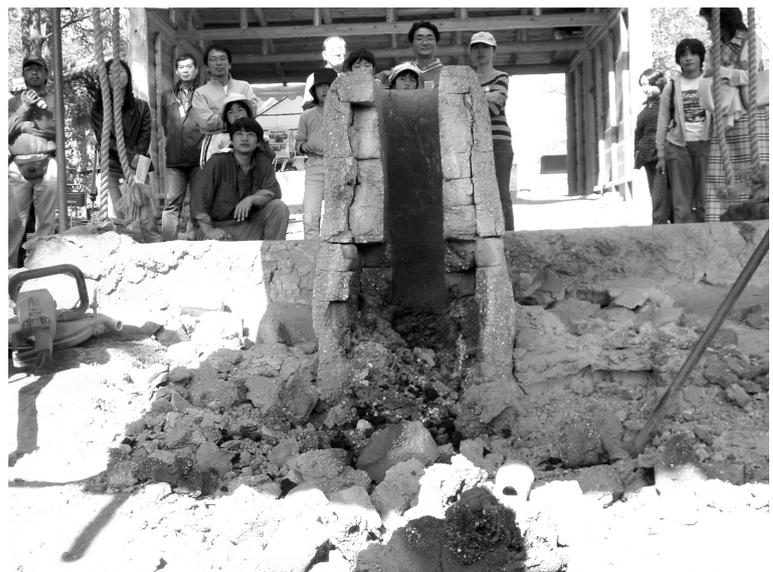
写真 10 炉解体のようす

操業後、すぐに炉の解体をおこなった。このため、解体の記録は簡単な写真撮影のみである。

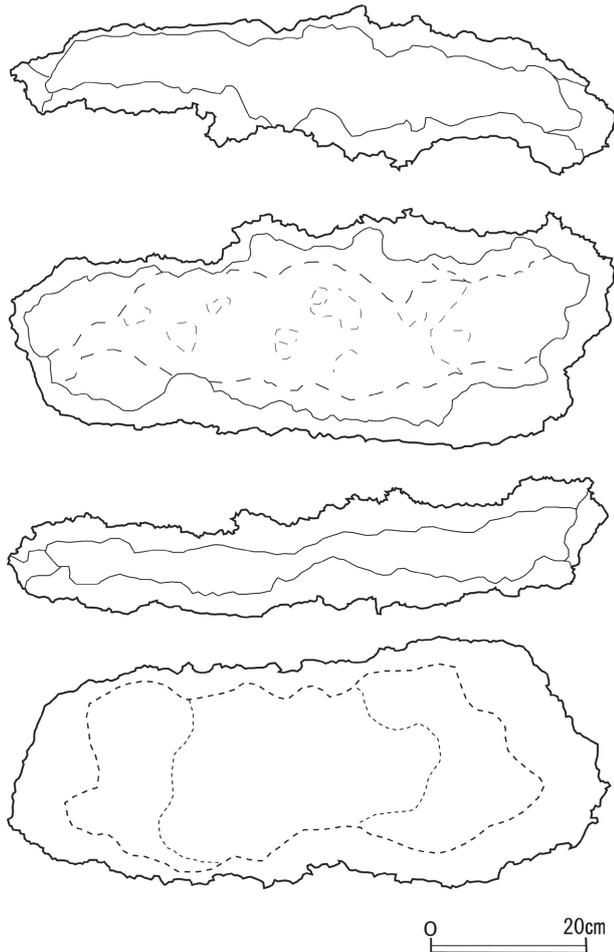
図 12 生成されたケラ

産 出 鉄 : 34.0kg (写真 11・図 12 参照 : 長さ 82 cm、幅 31 cm、厚さ 7 ~ 11 cm)

は写真 11 や図 12 に示したが、これの底面の状態は、調査事例に見られるような、いわゆる炉底塊・炉底滓とは明らかに異なっているし、整合性は認められない。遺跡出土の炉底塊・炉底滓の見直しが必須であり、さらに、古代の製鉄操業、すなわち生成物の捉え方も検討していかなければならない。

生成した鉄塊の炭素濃度は、0.2～0.3%（川鉄テクノリサーチ㈱では、鉄塊上部 0.17%、同下部 0.12%）と非常に低く、軟鋼であった。
