## 出土鑄型からの鉄製梵鐘の復元

工藝文化研究所 鈴木 勉・浜田善玲

新地町向田A遺跡出土梵鐘

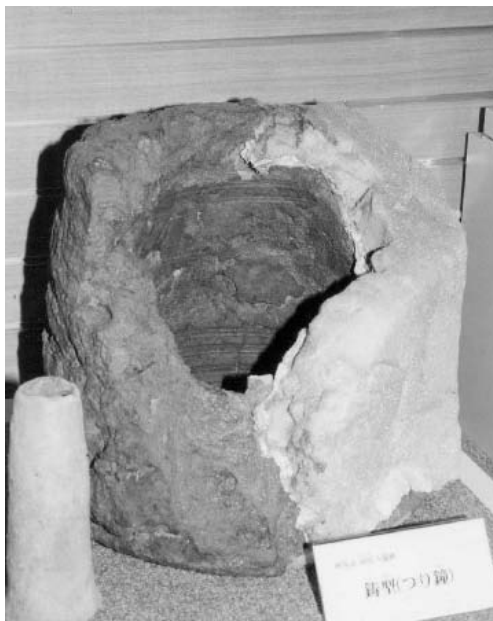
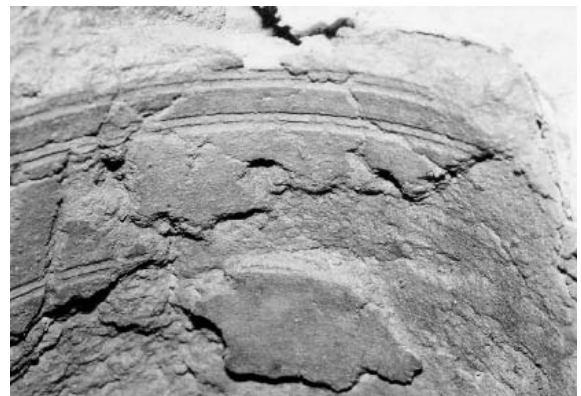
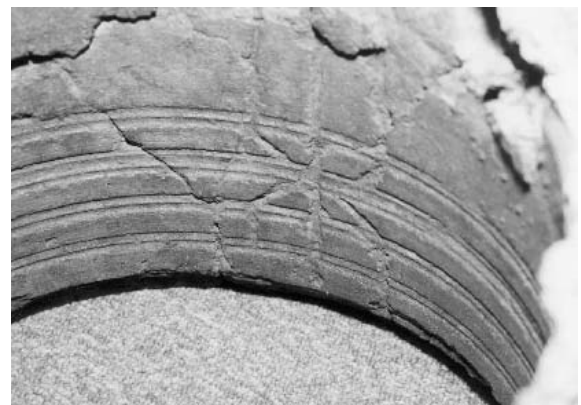
図1 梵鐘鑄型

鑄型を観察すると上下帯などの袈裟襷文様が明瞭に残っている（図1～4）。円周方向の線は挽き型を回転させて、縦方向の線はへら押しで施文されていることがわかる。しかし、肩の位置や笠型の形態などは明瞭ではない。

報告書によれば、口径 25.0 cm（計測値）、肩高 25.0 cm（計測値）、総高 30.0 cm（推定値）となっている。鑄型は真土型で、仕上げ真土が使われていると観察される（1）。

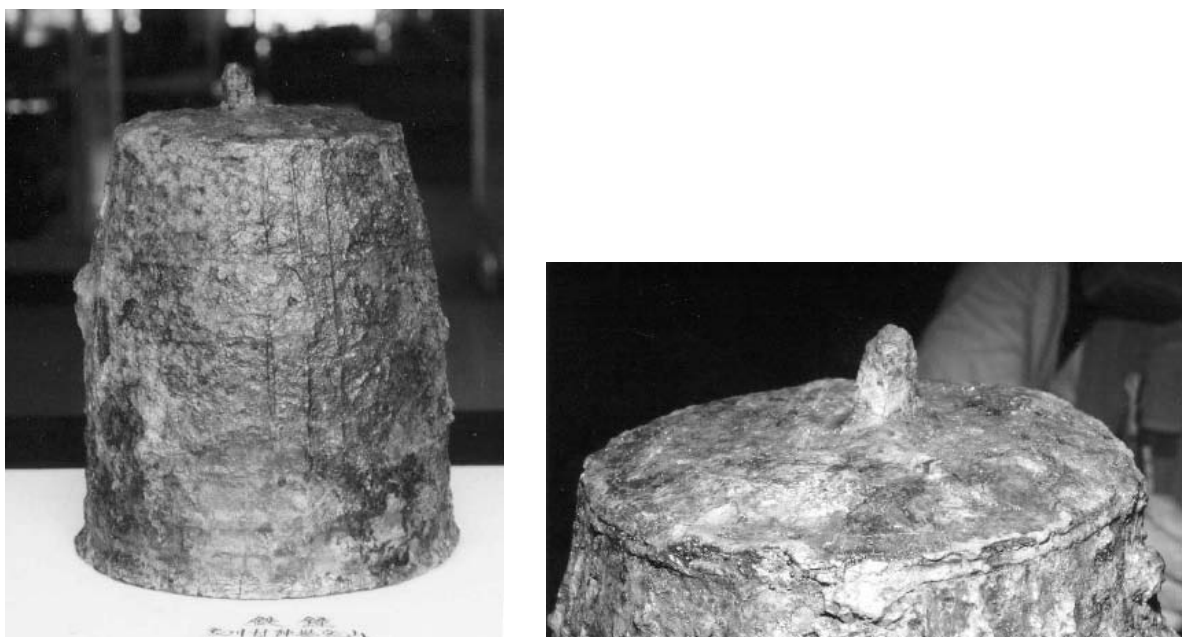
図8, 9 衣川村出土梵鐘とその竜頭

一時、行方不明とされていた梵鐘であるが、現在は平泉文化史館に蔵される。厚さは駒の爪で10mm、下帯部で6mm（スケールで実測）、池の間部で3～4mm、上帯部で6～7mm、笠型部10～12mm（筆者らの手指の触感による推測）である。この梵鐘には銘文がないとされてきたが、今回の調査で銘文の一部を読みとることができた。一部は「真祢曰」と読める。写真

形態は平安時代末期特有の肩部を張り出した特徴が見える。畿内の鑄物師が設計に関わった可能性が見いだせる洗練されたデザインと言えよう。

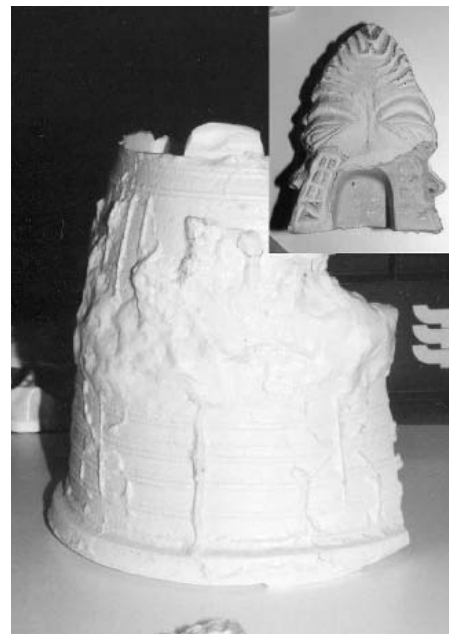
図 14 向田 A 遺跡出土鑄型をシリコンで型どり(吉田秀享氏作成)

向田A遺跡の梵鐘鑄型からシリコンで型どりしたもの（図14）については、肩部以下のアウトラインは衣川村出土鐘に似ており、平安時代鐘の特徴を備えていると言えよう。そうしたことから笠型部の形態はこれに準じて設計することとなった（吉田秀享氏設計）。

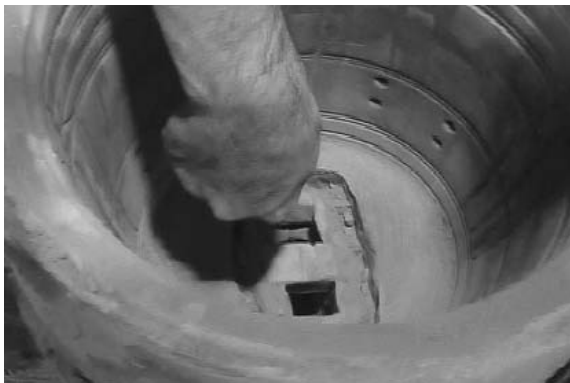
図 23 外型に竜頭の鑄型を埋け込む

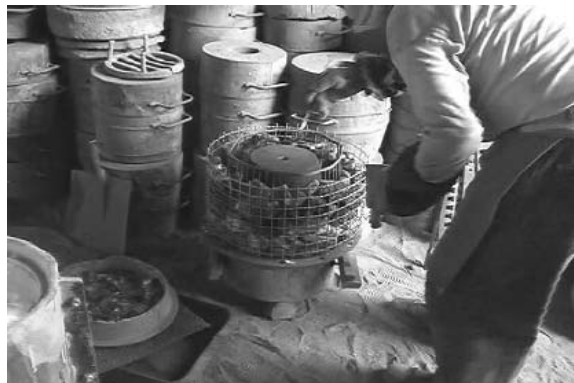
図 24 中子を焼成し乾燥させる

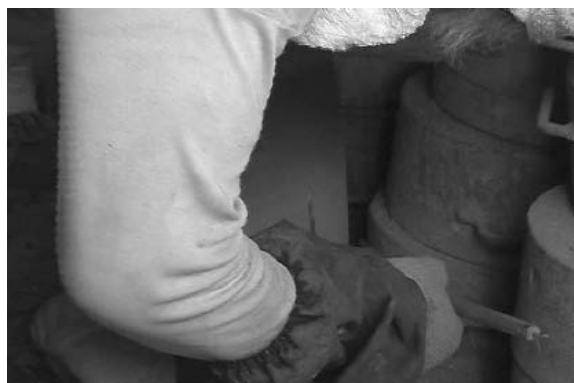
図 26 中子のヒビを修正する

- 工程 1 設計図に基づき、挽き型を制作した (図 15)
- 工程 2 挽き型を使って、荒真土、中真土、仕上げ真土の順で挽いていく (図 16)  
 荒真土を挽いては焼成し乾燥させて後、中真土を挽く。また焼成し乾燥させてから仕上げ真土を挽く (図 17)
- 工程 3 袈裟襷の円周方向は挽き型の作業で作るが、縦方向の袈裟襷は和紙に下書きし、それを外型に貼り付け、へら押しする (図 18)
- 工程 4 乳は、下書きに従ってへら押しする (図 19)
- 工程 5 外型を焼成する (図 20)
- 工程 6 焼成が終わった外型に真土を充填して中子を作る (図 21)
- 工程 7 外型を割って中子を取り出す (図 22)
- 工程 8 あらかじめ作って焼成しておいた竜頭の鑄型を埋け込む (図 23)
- 工程 9 中子を焼成し乾燥させる (図 24)
- 工程 10 黒味 (グラファイト) を塗り、外型を炭火で乾燥する (図 25)
- 工程 11 中子のヒビを補修する (筆で真土と粘土を塗り込む) (図 26)
- 工程 12 外型と中子を組み上げる (僅かなズレも許されない) (図 27)
- 工程 13 材料を溶解する (図 28)
- 工程 14 鑄込む (図 29 ~ 39)

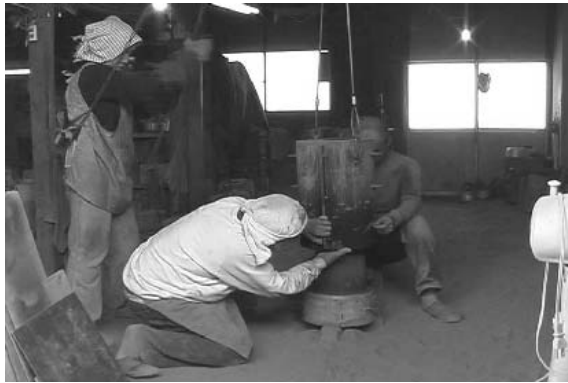
図 27 鑄型を組み上げる

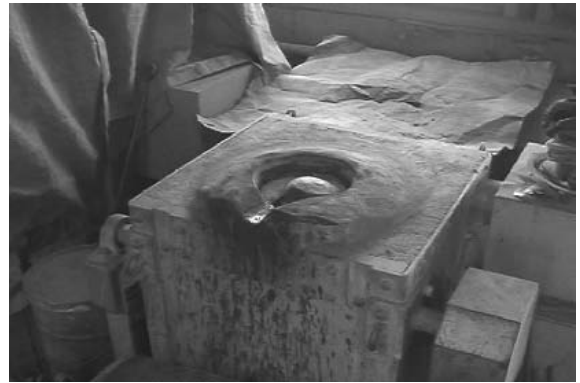
図 28 鉄を溶解する

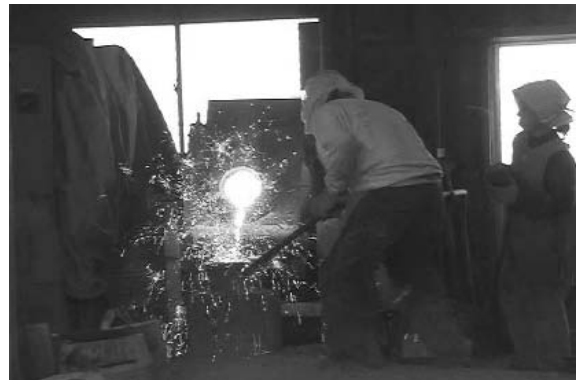
図 30 カーボンボイリングが激しい

ヒビは生じなかったが、肌荒れがひどかった。鑄込み時には線香花火の様な火花（カーボンボイリング）が鑄込みをする人間の顔の高さまで上がり、湯口が全く見えないほどであった。

肌の荒れは、カーボンボイリングによる炭酸ガスなどの大量発生によるものと考えた。そこでカーボンボイリングが起きにくくなるよう佐藤健二氏にお願いをした。佐藤氏によれば炭素と脱酸剤としてのチタンの添加で炭素の酸化が押さえられるという（佐藤氏報文参照）。

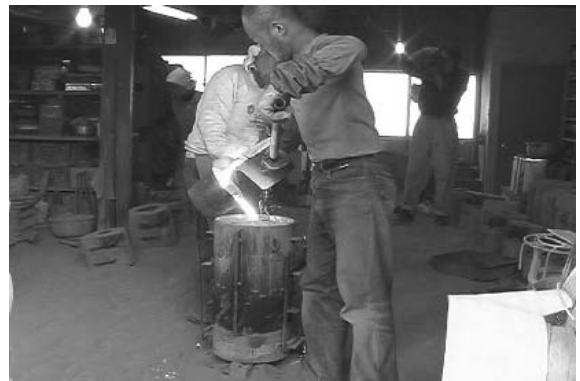
図 32 溶湯の不足を2つ目のとりペで補う

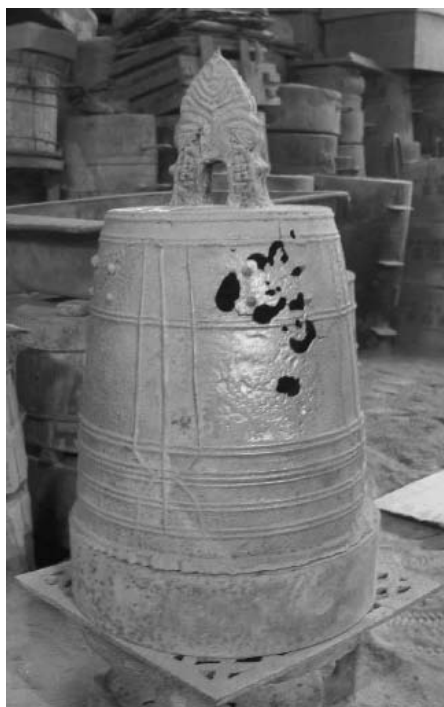
図40 1号鐘（第1回鑄造）

その結果、図40の梵鐘を得た（太郎鐘）

大きなヒビが多数発生し、肌も荒れがひどかった（図41～43）。鑄込み時には線香花火の様な火花（カーボンボイリング）が鑄込みをする人間の胸の高さまで上がり、湯口が全く見にくいほどであった。

材 料：鋤押し銑 100%

溶解炉：電気炉

：炭素量 2.31%、珪素 0.02%、マンガン 0.008%（佐藤健二氏の研究で分析）

鑄込み温度：鑄物師濱田氏による目測で1500℃前後

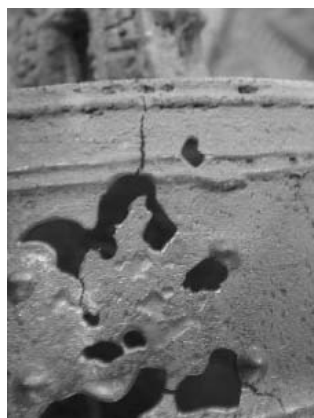
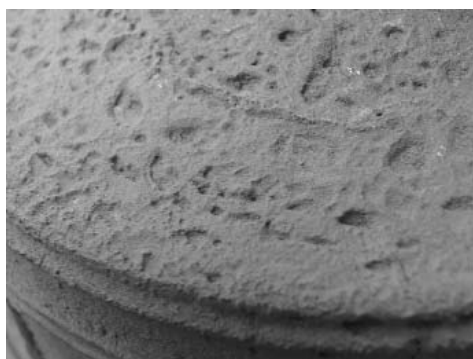
図41 肩部の大きなひび割れと孔（鑄造欠陥）

図42 口唇部のひび割れ

図43 1号鐘の笠型部のあばた

- ①鉤押し銑を入れるとカーボンボイリングが起こる
- ②炭素と珪素が少ない溶湯は温度を高くしても粘度が低くなりにくい
- ③炭素と珪素が少ない鉤押し銑は融点が高い
- ④カーボンボイリングのせいで、ガス欠陥が生じやすい
- ⑤白銑鑄物は凝固時の収縮が大きく、かつ硬いのでヒビが入りやすい
- ⑥白銑鑄物は凝固時の収縮が大きいので、中子のある鑄型を使う梵鐘などでは、中子が鑄物の収縮を阻害し、結果として鑄物はひび割れする

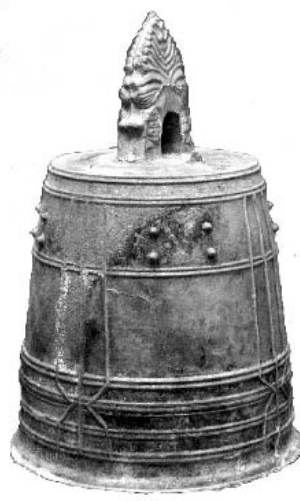
図44 2号鐘（第2回鑄造）

その結果、図44の梵鐘を得た（二郎鐘）

大熊氏の参加を得て、音の計測を行った。大熊氏によれば想像以上にきれいで余韻のある音を発し、優秀な銅鐘に匹敵する余韻の長さが得られたという。大熊氏の予想を上回る「良い」音が生成されたのである（大熊氏報文参照）。

材 料：鋳押し銑 50%、低硫黄銑鉄 50%

今回の研究復元では白銑鋳物の2号鐘こそ成功例であり、ねずみ鋳鉄となってしまった3号鐘は姿は美しいとは言え、やはり失敗例として考えなくてはなるまい。

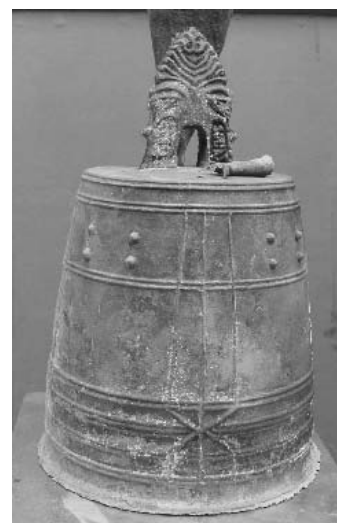
図45 3号鐘（第3回鑄造）

その結果図45の梵鐘を得た。

鑄肌はきれいに上がり、ほぼ目的とした梵鐘を鑄込むことができた、と考えた。しかし、鑄込みの翌日、大熊氏が音の計測をした。すると、その音は低く余韻も極めて短かった。基音の減衰時間は2号鐘が36秒であるのに対し、3号鐘は4秒であるという（大熊氏報文を参照）。

材 料：鋳押し銑 90%、低硫黄銑鉄 10%、チタンと粉碎した炭を微量添加  
（詳細は佐藤氏報文を参照）

(1) 今回の復元では、カーボンボイリングを起こしにくくするため、3号鐘の鑄造ではチタンや炭素を添加したが、それらが原因で鼠鑄鉄となってしまった。
