相馬地域出土鋳型から復元した鉄器類の鋳造実験と組織観察

東京都立産業技術研究センター 佐藤健二

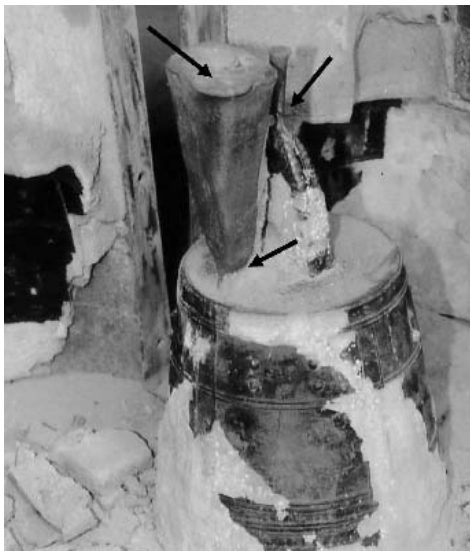
図2 型ばらし時の梵鐘3の外観

図2に梵鐘3の型ばらし後の外観を示す。笠形につながる湯口から溶湯を鑄込み、竜頭の上部に揚がり設けた落とし込みの鑄造方案である。竜頭の肉厚が鐘身の肉厚に比べ、数倍厚いため、竜頭から鑄込んだ場合、鑄型壁が過熱され、凝固時間がかなり遅くなる可能性がある。もし竜頭上部に大きな湯口を設ける方案にした場合には、凝固の遅れに起因する欠陥が発生することが懸念される。このため、このような方案が採用されることが多いと考える。ただし、通常の工業部品のような共晶近傍のCE値で、かつSi量が2%前後のねずみ鑄鉄では、凝固時の引けが少なく、図2のような細かい揚がりでも有効と考えられが、Si量が少なく、白鑄鉄になりやすい組成では、引けが強く、竜頭部の特に上部側では、綺麗な鑄肌模様と十分な寸法精度が得られない可能性がある。

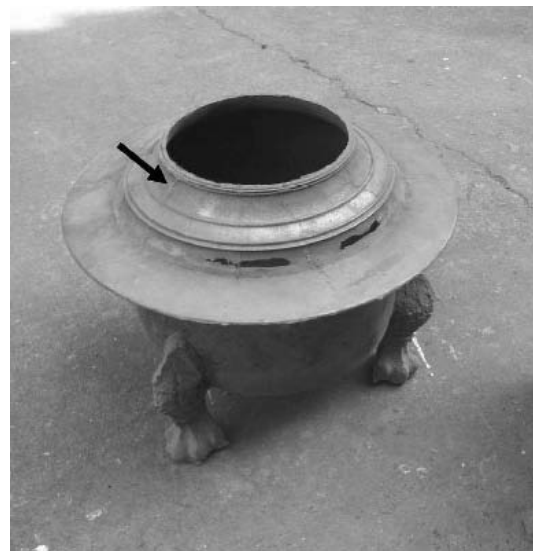
図3 獣脚付容器（羽釜タイプ）の外観

図3に獣脚付容器(羽釜タイプ)の外観を示す(注2)。矢印で示す獣脚付容器(羽釜タイプ)上部の鑄型の見切り線部に生じた約1.5 mm厚の鑄ばりを欠き取り、組織観察用及び成分分析用試料とした。同様に風鐸では、外壁面の上部側の見切り線部に生じた鑄ばりをたがね欠いて成分分析用試料とした。なお、風鐸のマイクロ組織観察は行っていない。

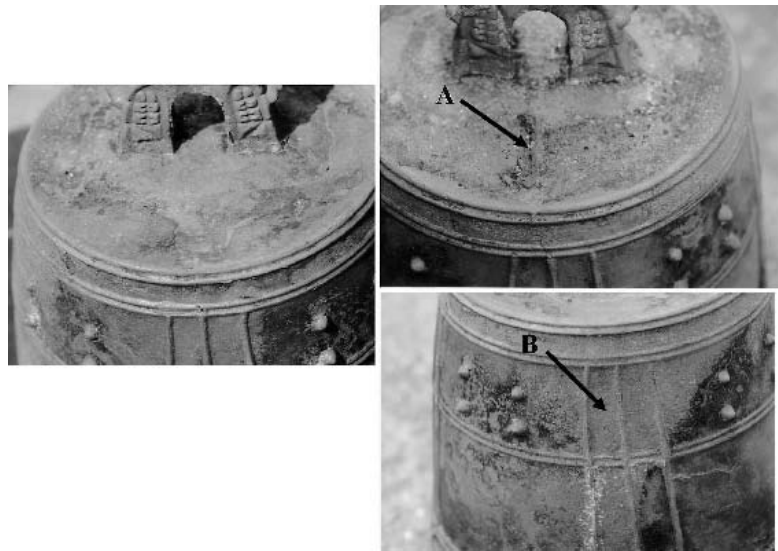
図5 梵鐘2の外観

図5に梵鐘2の外観の拡大写真を示す。笠形は梵鐘1に比べ、平坦となっているが、矢印Aに示す堰の部分に引け巣が生じている。また、矢印Bで示す鐘身の縦帯の間は铸肌状態が悪く、梵鐘1ほどはひどくないが、ガスによって

生じたと思われるあばた模様が観察される。この理由としては、梵鐘1に比べ、Si量が増したが、C量が2.4%と低く、CE値では2.73と亜共晶鑄鉄のCが低い側にある。このため、引けが強くなったことと、溶解温度が高くなり、溶湯の溶存酸素が増加することによると考える。

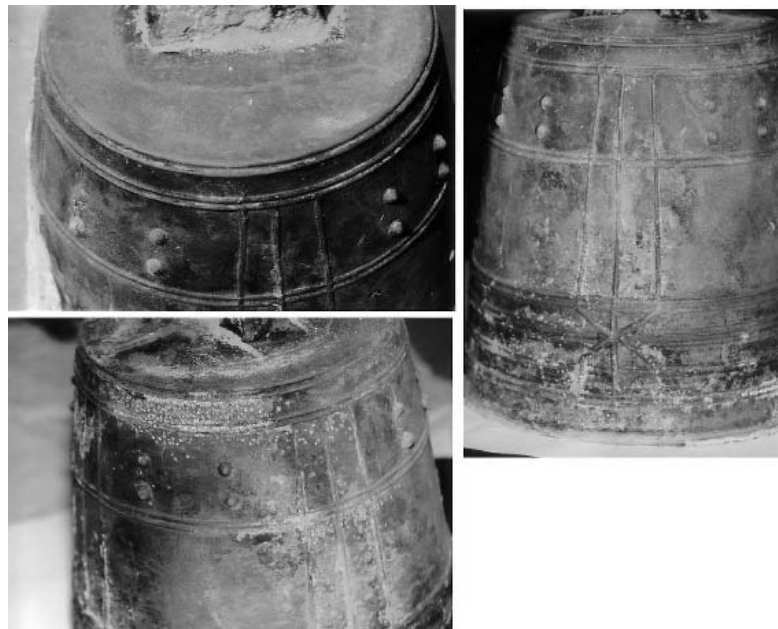
図6 梵鐘3の外観

図6に梵鐘3の外観を示す。これまで鑄込んだ梵鐘1、2に比べ笠形面は非常に平滑で他の鑄肌面も綺麗である。過共晶鑄鉄では凝固時に黒鉛の晶出量が多いため、膨張することで鑄型との密着性が改善され、良好な鑄肌が得られた。

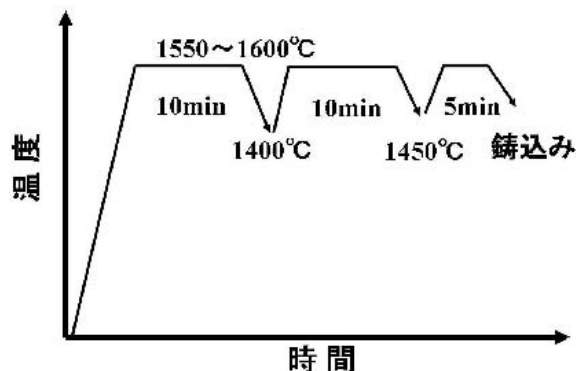
図 17 脱炭実験の溶解工程

梵鐘 1 では、著しい C 量の低下（脱炭）が起こったことから、高周波誘導溶解炉を用い、鑪銑による脱炭実験を行い、そのマイクロ組織観察を行った。溶解炉には 4kHz の高周波誘導溶解炉を用い、シリカるつぼで表 5 の組成の鑪銑 1.3 kg を図 17 の溶解線図に従って溶解し、6 号珪砂の CO₂ 型に鋳込んだ。試験片サイズは 10 × 30 × 100 mm である。試料の組織観察位置は押し湯直下の試験片上端面である。

鑪銑の溶解後、昇温し、1550 ~ 1600℃で 10 分間保持した。電源を切って、るつぼ中で自

然冷却した際、溶湯面から激しく火花が吹き上げた。この火花は溶湯中に溶解した酸素が溶湯の炭素と反応し、CO となって放出されることによって起こると考えられる。液相線温度付近から、再度加熱し、同様に 10 分間保持を行い、放冷させ、さらに加熱後に 5 分の保持後、鑄型に鑄込んだ。
