福島県文化財センター白河館

まほろん2号炉による製鉄操業—平成17年度「鉄づくり」イベント報告— (吉田秀享) ……1	
「鉄づくり」イベント産出鉄塊等の分析調査 (JFEテクノリサーチ株式会社) ……39	
まほろん2号炉における復元たたら製鉄からの製鉄関連資料中の元素濃度及び金属学的組織の調査 (平井昭司・加藤雅彦・小椋幸司・鈴木章悟・岡田往子) ……63	
まほろん2号炉 (南相馬市大船迫A遺跡15号製鉄炉の復元炉) における操業条件 (佐藤健二) ……81	
狩猟文を持つ土偶について—福島県本宮市高木遺跡出土の土偶から (大河原勉) ……91	
炉壁、羽口、鉄滓などからみた古代製鉄炉の技術革新 (福島雅儀) ……101

まほろん2号炉による製鉄操業

－平成17年度「鉄づくり」イベント報告－

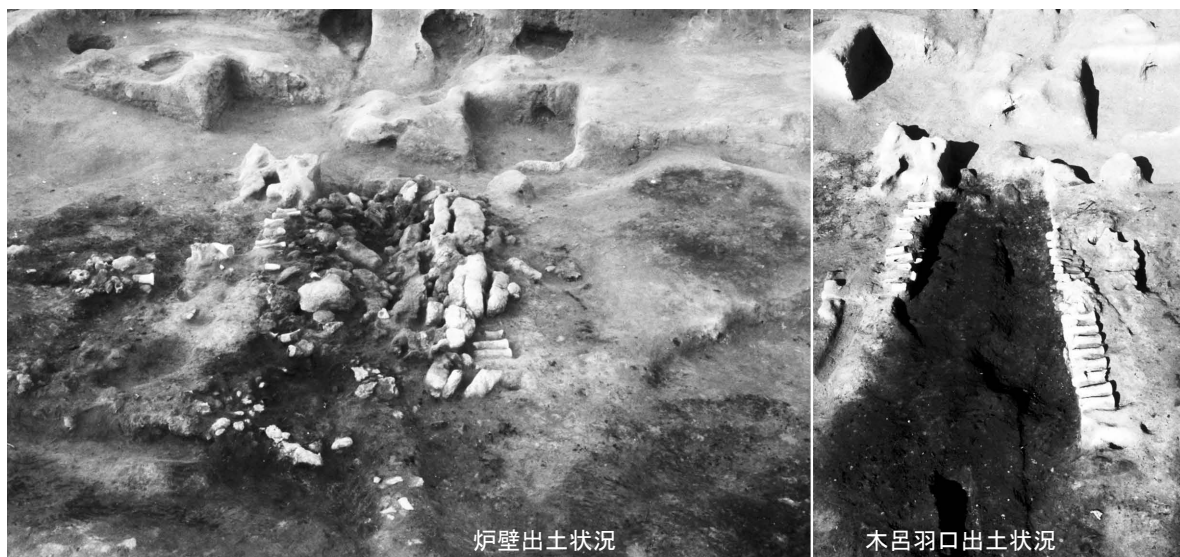
写真1 15号製鉄炉

今回、復元の対象とした製鉄炉は、前回同様、南相馬市原町区にある大船迫A遺跡15号製鉄炉である（写真1、図1・2）。先の報告において、復元炉の候補とした事由は既述したが、再度概略を述べると、15号製鉄炉は以下のような特徴を持った箱形炉である。

・この炉は箱形炉で、平安時代9世紀前半に機能し、廃絶されたものである。

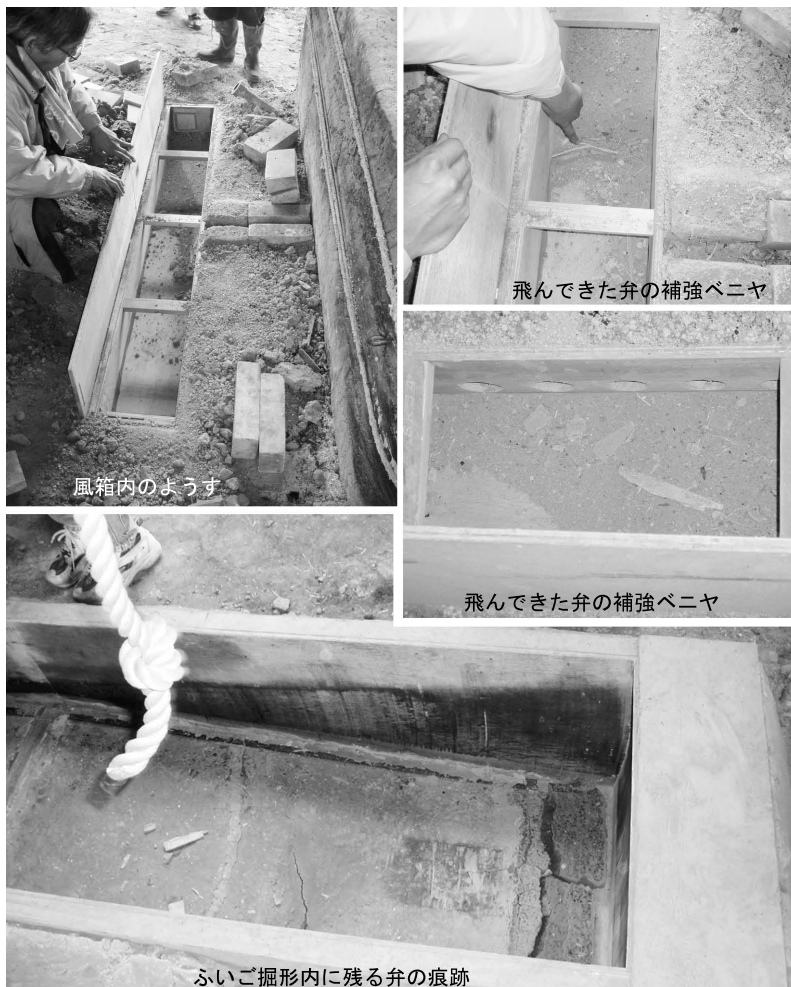
図 12 空気取り入れ弁と送風孔のズレと風箱内のようにす

なお、この踏み板の弁の損傷は、空気取り入れ位置の設置箇所とふいご掘形の送風孔の位置のズレから生じている。

すなわち、図12に示したように、踏み板の取り入れ口は、送風孔の直上に設置されてい

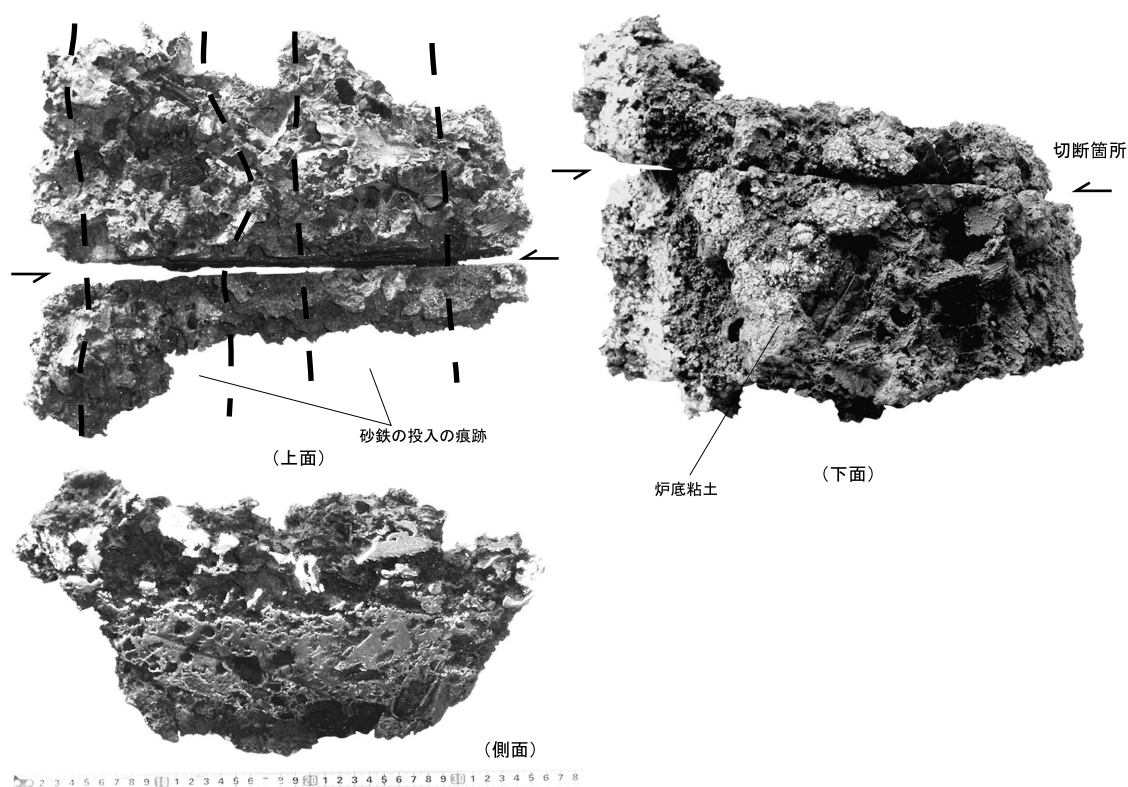
写真11 まほろん2号炉で生成された鉄塊（一部）

真 10 参照)。炉壁の浸食はほとんど見られず、炉底には、砂鉄が炉の長辺に沿って 2 列帯状に認められ（注 9）、砂鉄を除去すると、無数の穴開きの鉄塊とノロが混じり合った状態で観察できるケラが形成されていた（写真 11 参照）。操業の経過時間から見るとプレ操業とあまり変わらないが、生成された状態は全く異なっていた。

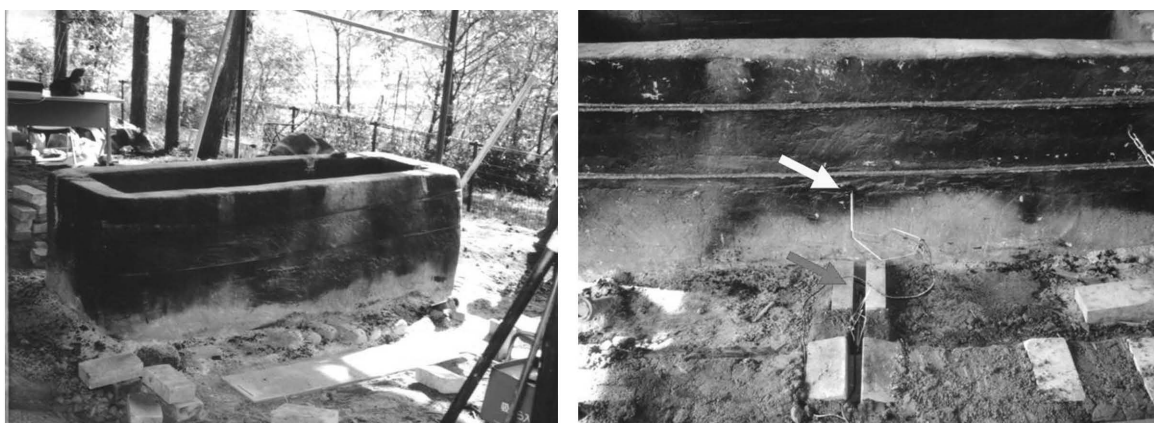
写真1 まほろん2号炉の外観と熱電対設置位置（矢印）

写真1に復元炉の外観を示す。炉体外形寸法は240cm（長さ）×90cm（幅）×120cm（高さ）で、まほろん1号炉よりも長手方向を70cm、幅を20cm、高さを10cm長くした。矢印位置が炉内温
