まほろん3号炉（南相馬市大船廻A遺跡15号製鉄炉の復元炉）における操業条件と鉄塊の組織観察

東京都立産業技術研究センター 佐藤健二

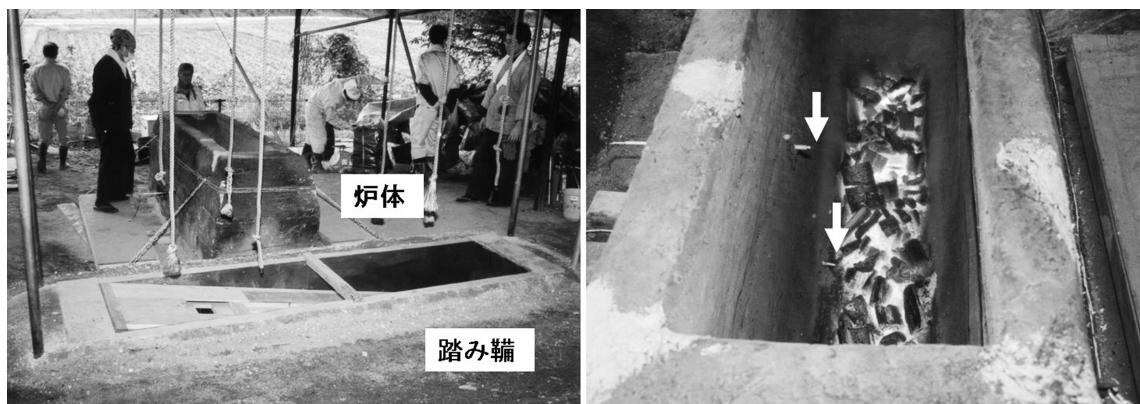
写真1 まほろん3号炉の外観と熱電対の設置位置

写真1に復元炉の外観を示す。炉体外形寸法は240cm(長さ)×80cm(幅)×130cm(高さ；炉底から炉頂まで)で、まほろん2号炉と同程度の寸法である。炉の内壁面から突き出ているアルミナ管（矢印位置）が炉内温度測定のための熱電対設置位置である。

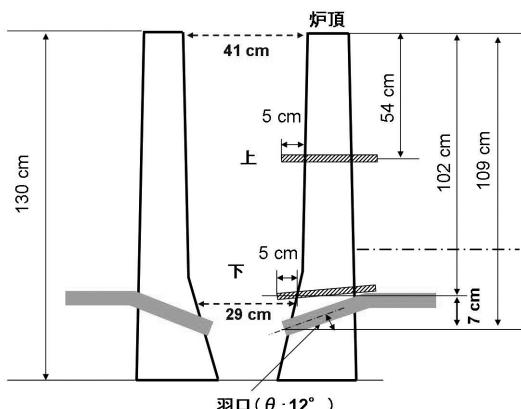
図1 炉断面と炉内温度の測定位置

炉体の概略図と熱電対の設置位置を図1に示す。一点鎖線は地面の位置を表す。羽口角度は12°とした。羽口中央から炉頂まで109cmであるため、炉内温度の測定位置は羽口中央から

1/2の高さ、炉頂から54cmの位置（以下、温度（上））と、羽口中央から7cm上で、炉頂から102cmの位置（以下、温度（下））の2カ所とした。温度（下）の熱電対は5°の傾斜で下方に差し込んでいる。熱電対はいずれも炉体長手方向の中央部に設置し、熱電対保護管の先端位置は、温度（上）及び温度（下）のいずれも炉内壁面から5cmの位置とした。熱電対用保護管は上下共に高純度アルミナを用い、保護管破損時に容易に交換できるようガイドのアルミナ管を炉壁に埋め込み、その中を通した。

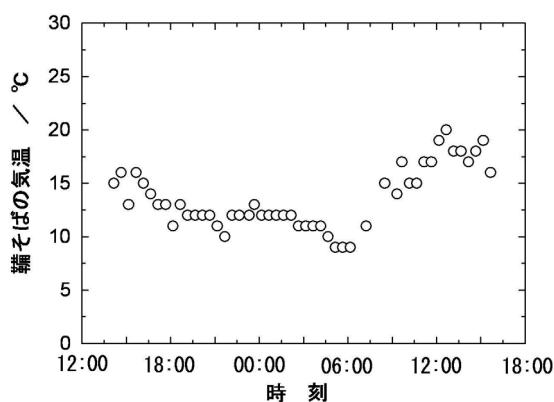
図2 操業時の気温の変化

また、操業時の気温は、踏み鞴左隅から1.65m離れた地上1.0mの位置で測定した。図2に操業時の温度を示す。操業開始時には、15～16°Cであったが、次の朝方は9°Cまで下がり、昼には20°Cぐらいまで上昇する比較的気温の高い条件で行った。

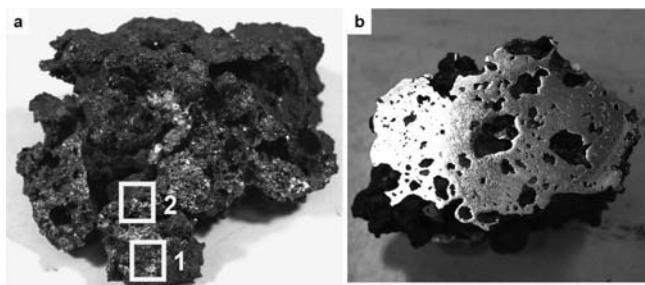
写真2 まほろん3号炉鉄塊と断面写真

まほろん3号炉の操業実験で得られた鉄塊を切断し、断面のミクロ組織観察を行った。鉄塊及び切断面の外観を写真2に示す。四角で示す鉄塊表面近くの2箇所から試料を切り出し、観察試料とした。

(a) 鉄塊の外観、(b) 断面の形態

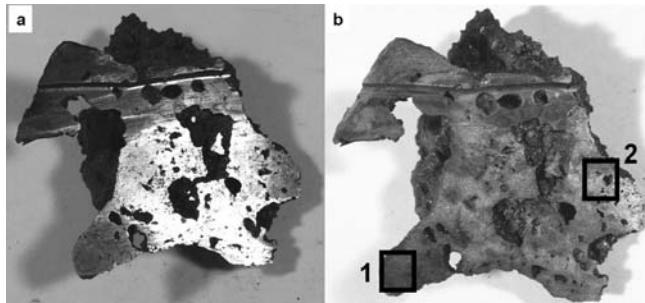
写真3 クロガネくん3号炉の鉄塊の断面写真

写真3のクロガネくん3号炉で得られた鉄塊断面の2箇所から試料を採取した。

(a) 鉄塊の切断面、(b) ナイタルで腐食

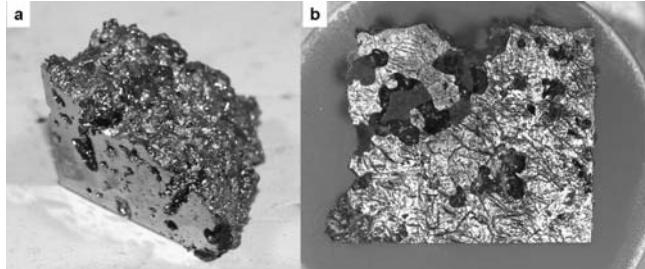
写真4 島根県のたたら製鉄鉄片の断面写真

また、たたら製鉄における組織の比較材として島根県で造られた玉鋼の組織観察を行った。写真4に鉄片の外観と断面のマクロ組織を示す。本試料は、現在の木原村下の師匠である安部村下によって昭和時代に造られたものである。ナイタルで腐食した断面のマクロ組織から、黒色の針状の組織が分布している様子が観察される。撮影時の光の反射によるもので、研磨面では、粗大な針状組織は光沢があり、セメンタイトと推測される。従って、本試料は高炭素量の過共析鋼の鉄(けら：玉鋼)である。

(a) 試料外観、(b) ナイタルで腐食

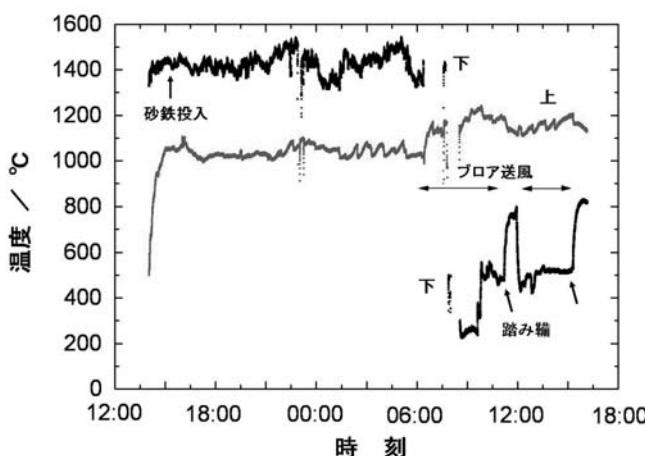
図3 操業時における炉内温度の推移

実際の操業は9:50ごろから火入れを行い、炉内に木炭を投入した。13:40から、本格的な操業に入り、炉内が木炭で充満された時点で熱電対を所定の位置に設置し、炉内温度の計測を行った。図3に14:00から操業を停止した翌日の16:00までの炉内温度を示す。プロア送風前までの羽口側の温度(下)は1400

℃～1500℃で推移した。温度（下）での最高温度は1542℃で、この温度近傍で操業した場合には、スラグ（ノロ）によるアルミナ保護管の浸食が急速に進み、熱電対が断線するトラブルが起こった。温度（上）は1000℃～1050℃の間で比較的安定して推移した。

6:00頃から踏み轍からプロアによる強制送風に切り替えた際に、温度（下）の熱電対保護管がガイド管から抜けなくなった。送風の切り替えで熱電対付近の温度が低下し、スラグ（ノロ）が固まることによって起こったものである。温度（上）はプロア送風にすることで100～150℃程度上昇した。その後、熱電対を引き出し、再設置を行ったが、（下）の測定位置では、踏み轍時の温度まで上昇しなかった。さらにプロアを停止後の踏み轍による2回の送風では、（下）が上昇するのに伴い、（上）が低下することが認められた。

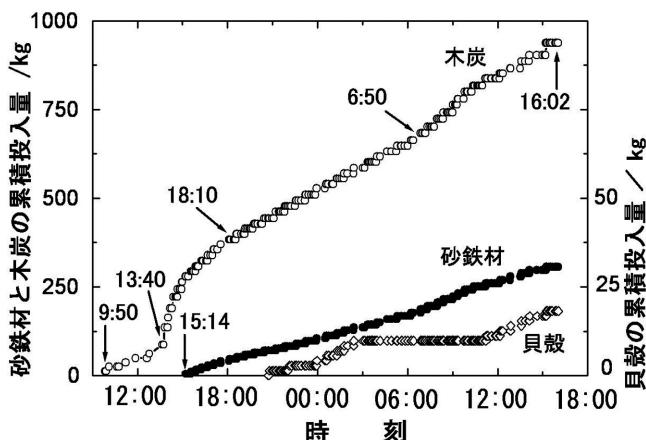
図4 砂鉄材と木炭の累積投入量（ただし、砂鉄はバインダを含む砂鉄の重量である）

図4に砂鉄材と木炭の累積投入量を示す。ここで、砂鉄材の重量は、砂鉄に砂鉄重量の1%の貝殻を添加し、餅をバインダにして固め、乾燥した材料の総重量を表す。木炭と砂鉄材の投入量は18:10から、ほぼ一定であるが、プロア送風に切り替えた後に木炭と砂鉄材の投入量を増加した。この18:10からの定常操業時の12時間40分間における木炭の投入量は300kg、1時間あたり23.7kg、砂鉄材の投入量は130.5kgで、1時間あたり10.3kgである。これより、砂鉄材／木炭の比は、0.44であるが、砂鉄材のバインダを除いた砂鉄の割合は94%であるため、実際の砂鉄／木炭比は0.41である。

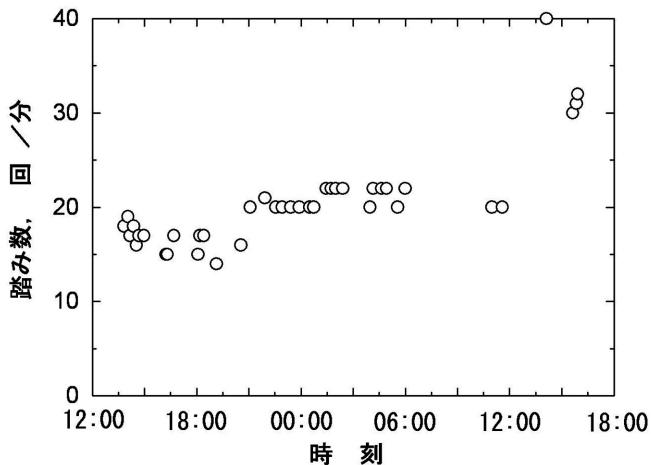
図5 1分間当たりの轍の踏み数（片側）

図5に1分間あたりの踏み轆片側の踏み数を示す。踏み数は15～22回／分に制御した。21:00以降は、20～22回／分に回数を増した。炉内温度に対して、木炭と砂鉄の投入量はさほど影響しないが、踏み数が増えた21:00以降は炉内温度が上昇しており、轆の踏み数が炉温の制御に効果的であることを示す。

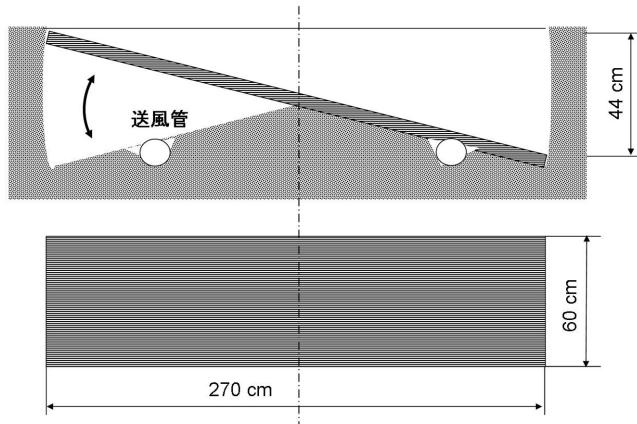
図6 轪の概略図 上：轍断面、下：踏み板寸法

踏み轆は、まほろん2号炉寸法と同じであるが、轆の摺動する高さは44cmで2号炉に比べ、16cm長い(図6)。片側からの1回あたりの送風量は 0.18m^3 であり、例えば、片側15回の踏み数では、両方の羽口から炉内に吹き込まれる空気の風量は $5.4\text{m}^3/\text{分}$ 、20回では $7.2\text{m}^3/\text{分}$ である。ここで、85%程度の送風効率と仮定すると、15回では、 $4.59\text{m}^3/\text{分}$ 、20

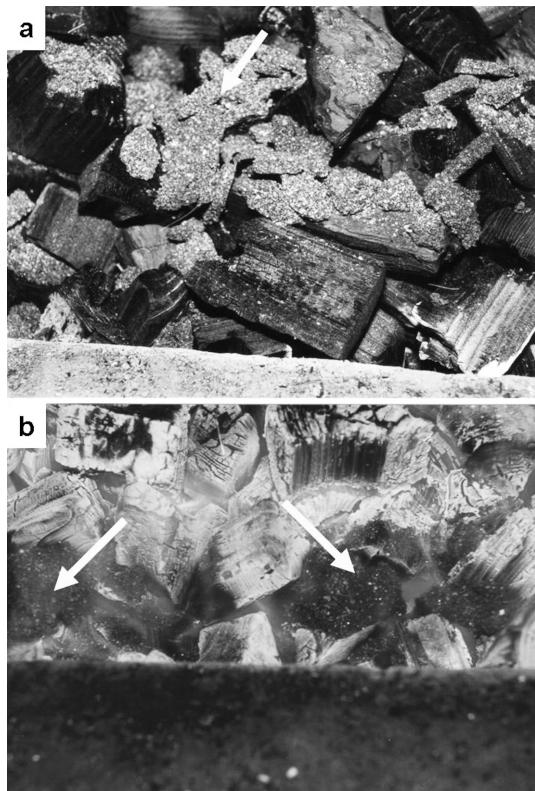
写真5 投入砂鉄の形態

(a) 低い炉頂温度、(b) 高い炉頂
温度、矢印は砂鉄材

写真5に砂鉄の投入時の様子を示す。投入材料の砂鉄は3～10cmの大きさの平板状の形状をしており、投入後も木炭の上に乗っている。加熱された状態でも餅は炭化するが、形状はさほど崩れていらない。木炭の隙間を通って降下する砂鉄が少なくなることで、高温域の滞留時間が長くなり、燃焼雰囲気、木炭あるいは炭化した餅との還元反応が進むことが十分予想される。

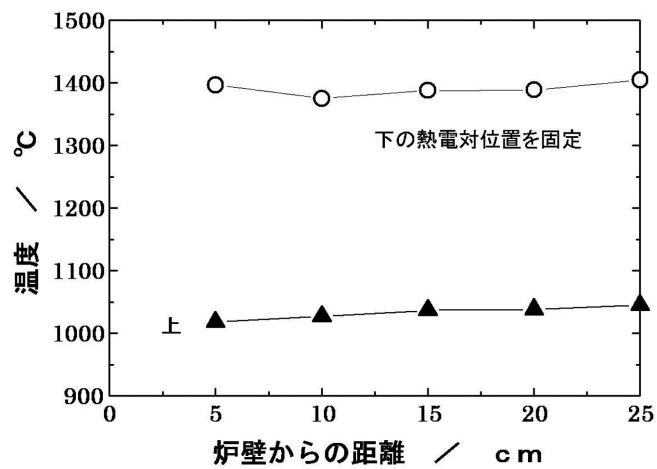
図7 19:20における上熱電対位置での炉内温度分布

温度(下)の熱電対位置は炉壁面から5cmの位置

図7に操業中の炉内温度分布を示す。（下）の熱電対位置を壁面から5cmに固定し、（上）の熱電対を移動した。（下）の温度は（上）の温度の計測時の温度を示す。温度（上）は炉の中央に向かって緩やかに上昇している。

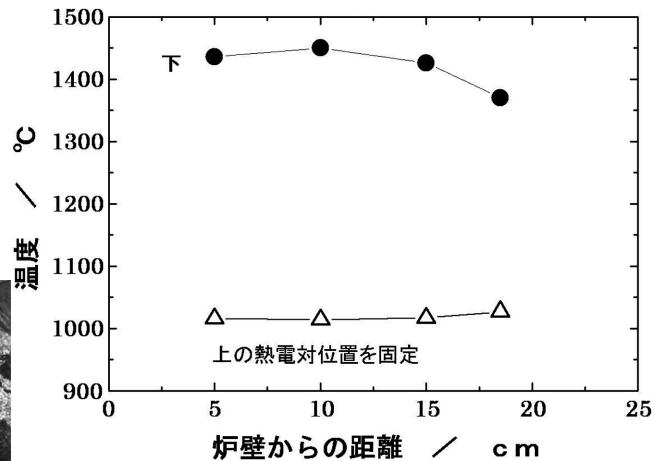
図8 19:50における下熱電対位置での炉内温度分布

温度(上)の熱電対位置は炉壁面から5cmの位置

同様に（上）の熱電対を壁面から5cmの位置に固定し、（下）位置での温度分布を計測した結果を図8に示す。炉の中央に向かって低下し、中央からやや手前側に最高温度域を生じている。

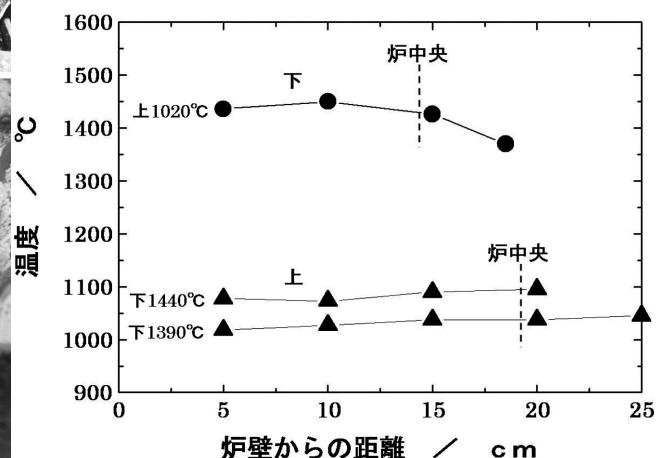
図9 炉内温度分布のまとめ プロットの表示温度は固定位

置側の熱電対の平均炉内温度を表す

炉内温度分布をまとめた結果を図9に示す。炉体の内壁面が炉底側に向かって若干傾斜しているため、壁面から炉の中央位置までの距離が異なる。羽口上部の（下）は中央から若干手前側で最高温度を示した。この理由として次の二つが考えられる。手前側に比べ、反対側の風量が若干少なく、羽口からの風量がややアンバランスになったこと、また、計測時に熱電対が若干下側に向かって挿入されているため、中央部で2.5cm下、羽口中央ラインから4.5cm上を測定したことが考えられる。羽口が 12° の角度で下向きであることと操業時の状況から、羽口からの送風のアンバランスが主な原因として考えられる。また、温度（上）での炉内温度分布は比較的平坦であり、温度（下）に追随している。

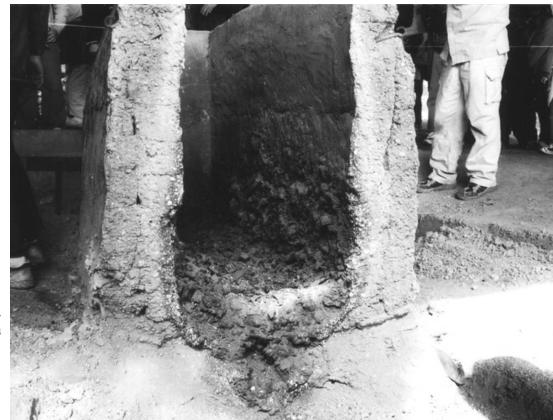
写真6 解体した炉の断面

写真6に操業後解体した炉体の断面を示す。羽口周辺の黒っぽい領域が浸食されているが、まだ、操業するためには十分な炉壁面厚さを保っている。炉の内壁面にはノロが付着している。熱電対（上）の位置はノロが付着している部分と、ほとんど付着していない部分のちょうど境界に相当する。大きな熱影響部は炉材断面の色の違いとなって現れる。熱電対（下）の位置は浸食が大きく、ノロが付着している部分、（上）の位置は炉壁断面が白から灰色に変化している長さが最も長い部分である。

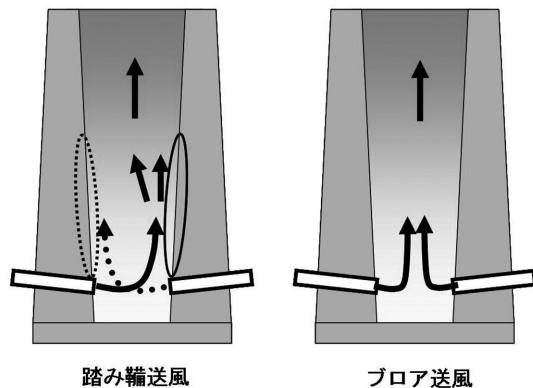
図10 踏み轍送風とプロア送風の違い

業状態が異なることが分かる。図10に踏み轍とプロア送風の空気の流れのモデルを示す。踏み轍は踏み込んだ側の羽口から交互に送風されるが、プロア送風の場合には、両側の羽口から同時に送風される。

踏み轍では、実線の矢印で示すように一方の羽口から送られた空気は相手側の炉内壁面に向かって流れ、壁面を加熱する（楕円で囲った領域）。その後、壁面に沿うように炉頂に向かつて空気は広がる。これを交互に繰り返されるため、炉内壁面温度が上昇する。また、同時に相手側の羽口内に熱風が流れるため、羽口内を加熱する。この現象が起こることはまほろん2号炉の操業で、風箱に繋がっている送風管の入り口付近に設置した圧力センサとリード線が高熱で炭化したことから分かった。この加熱された送風管は熱交換器の役割を果たし、轍から送られた空気を加熱し、より高温の空気を炉内に送り込むことになり、操業効率を上げる要因となる。

プロア送風の場合には、両側の羽口から同時に連続的に空気が送り込まれるため、空気が衝突し、上方へ流れしていく。このため、炉壁面温度が踏み轍の場合よりも低くなると推察される。また、轍からの連続送風によって羽口と送風管は空冷された状態になる。

以上のことから、炉内温度分布は炉の中央が高い山形の分布を示すが、踏み轍送風の場合には、その山が緩やかになる傾向にあることを示唆する。プロア送風の場合には、炉内壁面温度が低くなるため、温度分布の山のピークが高くなることを意味する。炉内温度に依存するが、炉の寿命はプロア送風の方が長くなると思われる。

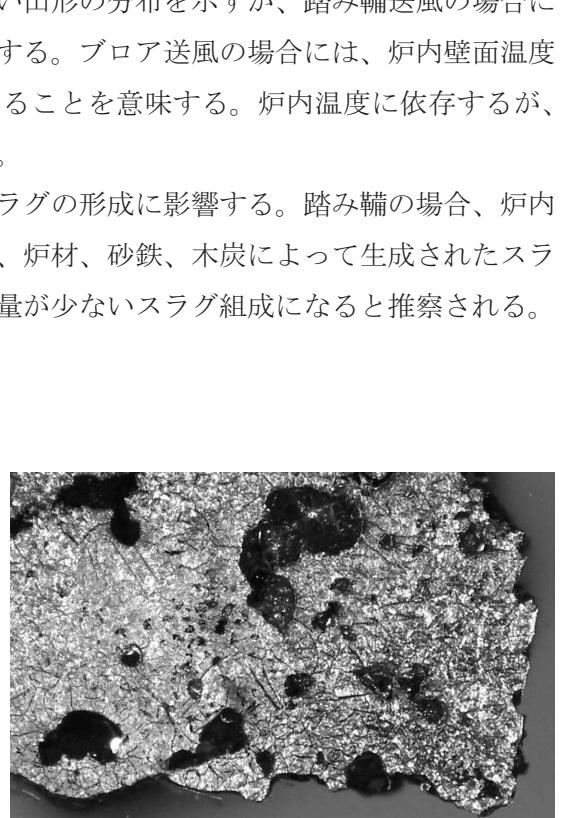
写真7 まほろん3号炉鉄塊断面のマクロ組織

写真7に鉄塊断面のマクロ組織を示す。写真上で針状の黒っぽい組織が観察されるが、この針状組織は光沢がある。

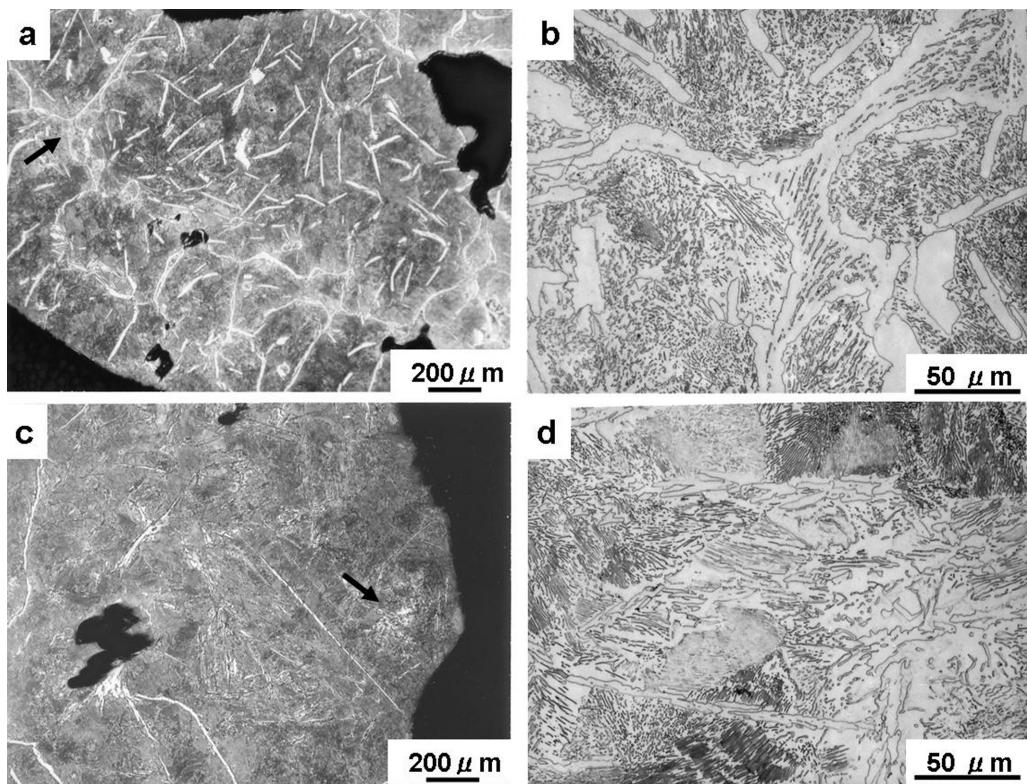
写真8 まほろん3号炉鉄塊のミクロ組織－位置1 (a) 初析セメンタイトの多い領域、
(b) (a) 矢印の拡大、(c) 初析セメンタイトの少ない領域、(d) (c) 矢印の拡大

写真8に写真2位置1のミクロ組織を示す。
(a) 及び (c) の針状で白い組織がセメントタイト

で、素地はパーライトである。セメントタイトの析出状態から、過共析鋼であり、(a) が (c) よりも炭素量が高い。(d) では、層状パーライトが観察されるが、(b) では、セメントタイトは微細な粒状（球状）となっている。

過共析鋼を高温で長時間保持する焼き戻し処理によってセメントタイトが球状化することが知られている。粗大なセメントタイトは分断されるような形態で球状化する。オーステナイト領域から徐冷した場合には、層状パーライトが析出せず、球状セメントタイトとなる。保持時間が長くなると、粗大組織の球状化と微細組織の粗大化が起こる。亜共析鋼では徐冷によってパーライトになりやすい。従って、(b) の組織から、素地は粒状セメントタイトであり、(d) の素地は層状パーライトであるため、小さな鉄片の中においても炭素量が過共析と共に近い領域が混在していることを表している。

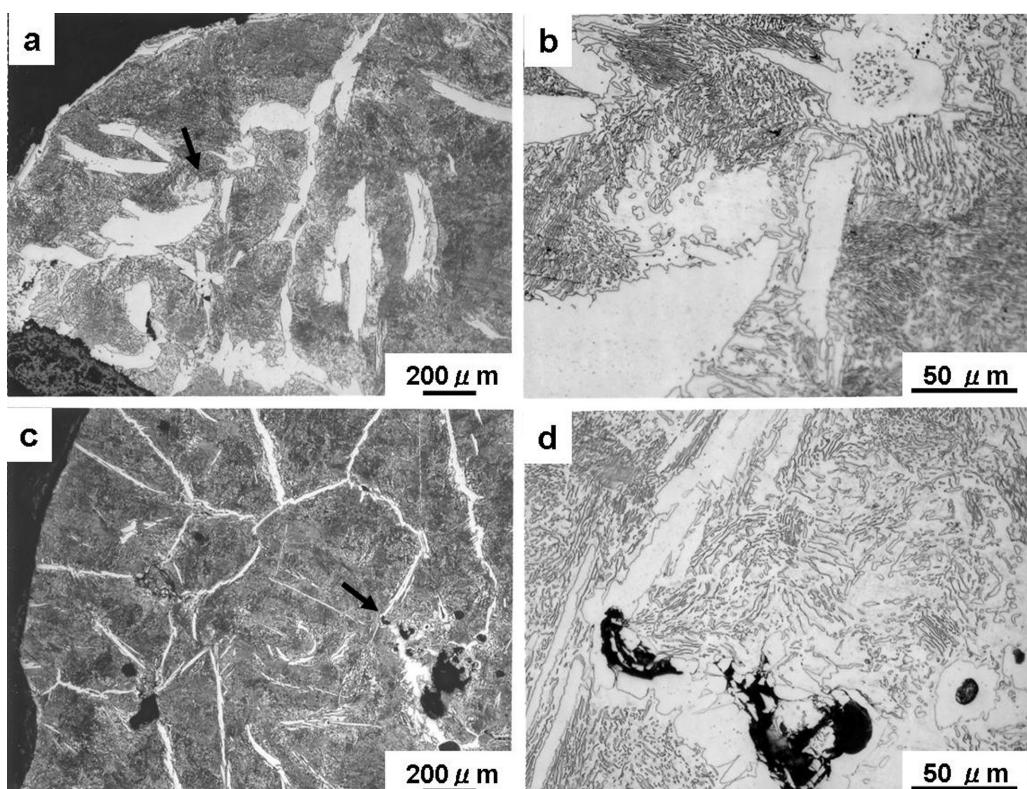
写真9 まほろん3号炉鉄塊のミクロ組織－位置2 (a) 塊状セメンタイトの領域、
(b) (a) 矢印の拡大、(c) 針状セメンタイトの領域、(d) (c) 矢印の拡大

写真 9 に写真 2 位置 2 のミクロ組織を示す。いずれも過共析鋼の形態である。(a) は写真 8(a) よりもセメントタイトが粗大に成長しており、鉄への浸炭が進んでいる。(c) では、長い針状のセメントタイトが観察される。(d) では、空隙を取り囲むように粗大なセメントタイトが析出している様子が観察される。

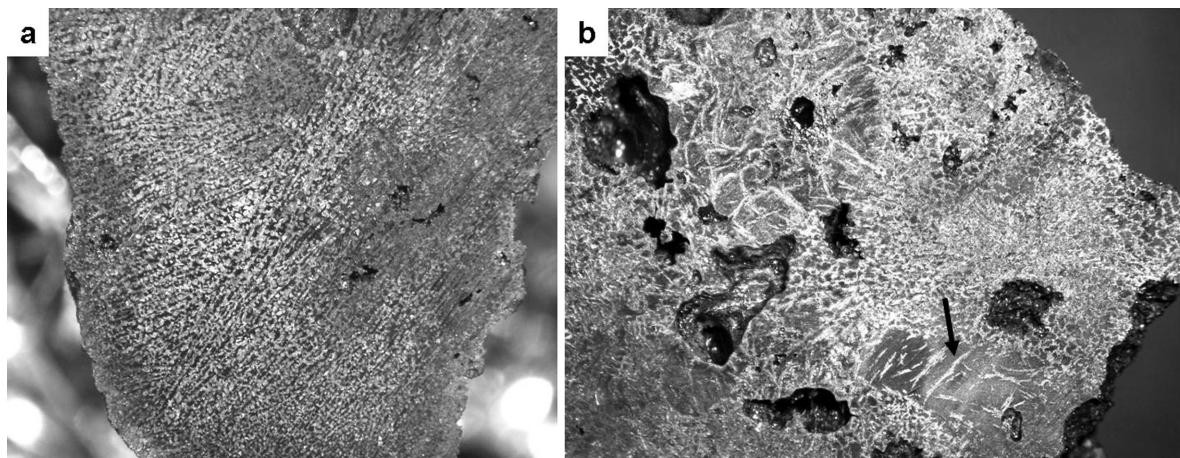
写真 10 クロガネくん 3 号炉の鉄塊断面のマクロ組織 (a) 白銑 : 写真 3 の位置 1 の拡大写真、(b) 白銑+過共析鋼 (矢印) ; 写真 3 の位置 2 の拡大写真

予備実験として行った円筒型の小型炉の実験で得られた鉄塊のマクロ組織を写真 10 に示す。組織の形態から、(a) は、すべてが白銑である。配向性を持って晶出したセメントタイトが観察される。(b) は白銑鉄と過共析鋼との混合組織で、矢印が過共析鋼の領域である。

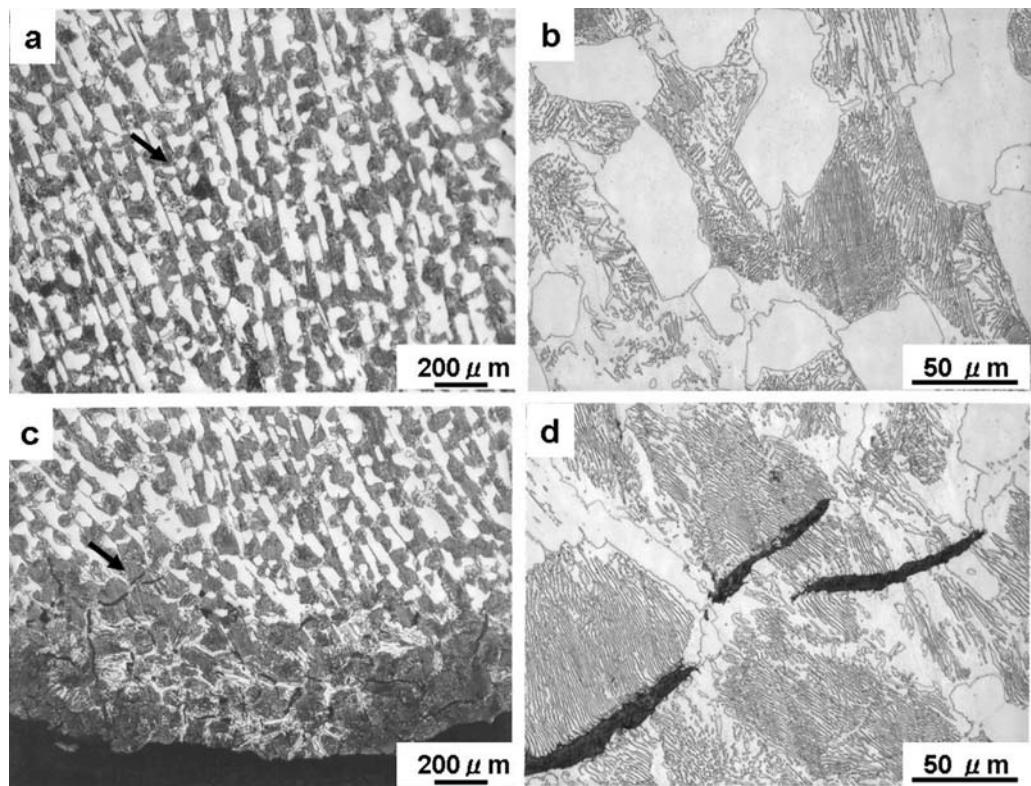
写真11 クロガネくん3号炉のミクロ組織（写真10（a））（a）中央部、（b）（a）の拡大、（c）表面近傍、（d）（c）の拡大

写真 11 に写真 10 (a) のミクロ組織を示す。(a) の試料内部では、粒状のセメントタイトが縦方向に配向している。(b) の拡大組織から、セメントタイトは粒状の形態をしており、素地はパーライトである。通常の白銑鉄のようなレデブライト組織とはなっていないが、亜共晶の白銑鉄である。(c) の表面側には片状の黒色の組織が分散している様子が観察される。(d) の拡大組織から、片状の組織は黒鉛であることが分かる。素地は層状パーライトで、片状の黒鉛と白

色の粗大なセメンタイトが混在している。黒鉛の周囲はパーライトであり、部分的に粗大なセメンタイトと接している。

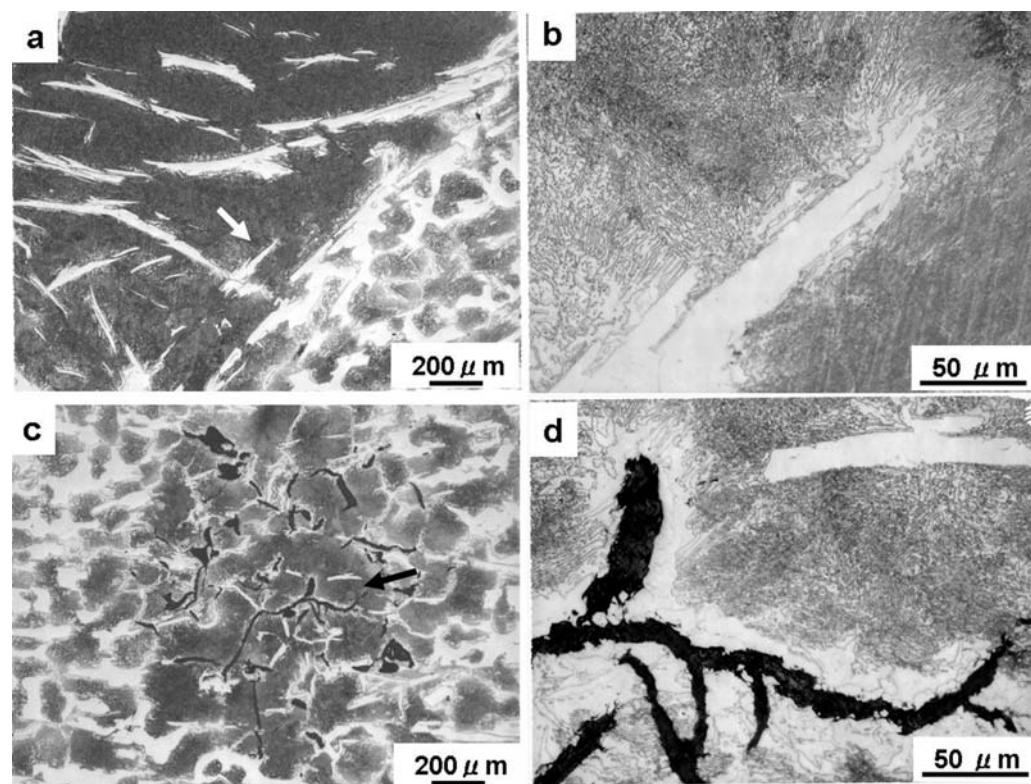
写真12 クロガネくん3号炉のミクロ組織（写真10（b））（a）過共析鋼と亜共晶鋳鉄の境界、（b）（a）矢印の拡大、（c）黒鉛の晶出領域、（d）（c）矢印の拡大

写真 10(b) のミクロ組織を写真 12 に示す。(a) は亜共晶鑄鉄と過共析鋼との境界部であり、それぞれの領域でのセメンタイトの形態が異なる。(b) は過共析鋼の拡大組織であり、初析セメンタイトの先端部の形状に沿った形態で層状のパーライトが析出している。(c) は黒鉛が観察される領域であり、周囲が白銑となっている。黒鉛は片状であるが、湾曲した形態をしている。この領域も黒鉛と初析セメンタイトが混在している。(d) の黒鉛の右上に粗大な棒状の初析セメンタイトがあり、黒鉛周囲は多数の粒状のセメンタイトで覆われている。

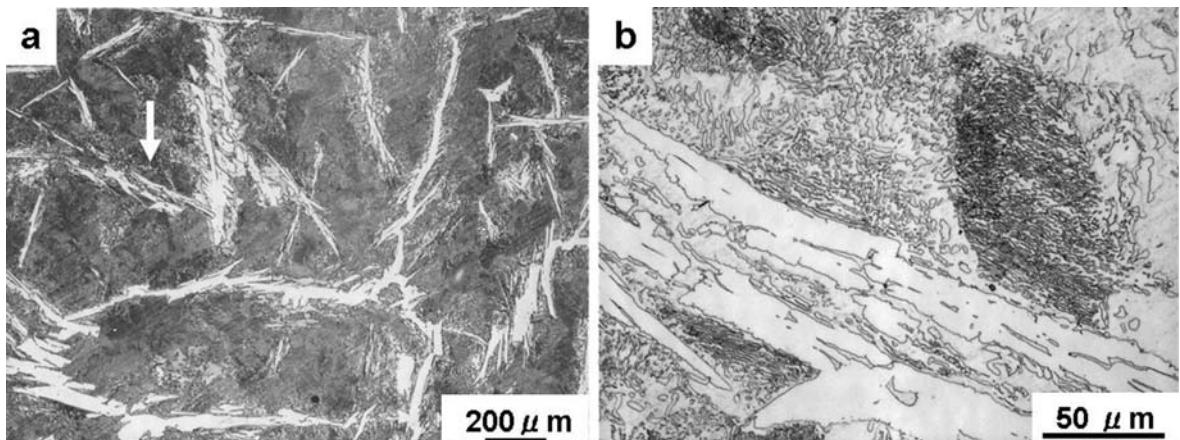
写真 13 島根県のたたら鉄のミクロ組織 (a) セメンタイトの析出形態、(b) (a)矢印の拡大

写真 13 に鉄片のミクロ組織を示す。(a) 初析セメンタイトは長く成長しており、その幅も広い。(b) の拡大写真から、素地の黒く見える領域では、層状のパーライトが析出しており、

やや薄い灰色の素地領域ではセメンタイトが球状化している。そのサイズも微細な粒から、やや大きな細長い形態の粒が混在している。炭素量はまほろん 3 号炉の鉄塊 - 位置 2 の (a) と (c) の間と推定される。
