まほろん4号炉による製鉄操業

—平成21年度イベント「古代の鉄づくり」報告—

専門学芸員 能登谷宣康

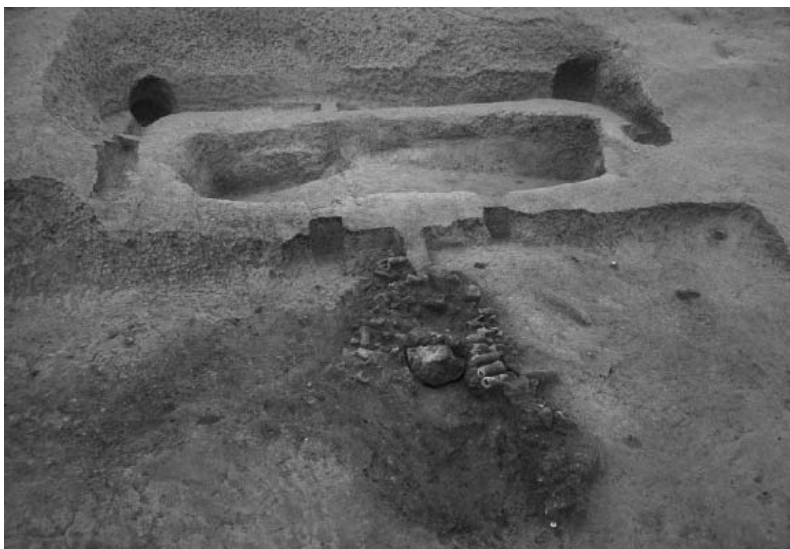
写真1 モデルとした長瀨遺跡15号製鉄炉

まほろん4号炉のモデルとした製鉄炉は、南相馬市原町区長瀨遺跡15号製鉄炉（以下、長瀨15号炉と略す。）である。長瀨遺跡は、東北電力株式会社原町火力発電所建設に伴う発掘調査で明らかになった金沢地区製鉄遺跡群を構成する遺跡の一つであり、同遺跡群のほぼ中央部に位置している。長瀨15号炉の特徴は、以下のとおりである（写真1、図1）。

ア、丘陵南斜面中位に所在し、上下2段の平坦面と廃滓場から構成されている。上位の平坦面はふいご座で、下位の平坦面は製鉄炉が設置された作業場である。

イ、上位の平坦面は長軸385cm、短軸195cmの長方形で、南辺以外には溝が巡り、その中央部に踏みふいご掘形が存在する。踏みふいご掘形は長方形を呈し、上部で長軸295cm、短軸105cm、底面で長軸270～280cm、短軸70cm、深さは中央部で30cm、両短辺で50cmを測る。つまり、底面は中央部から両短辺に向けて緩く下降しており、横断面形は山形を呈している。また、踏みふいご掘形の南辺2箇所から下位の平坦面へ溝が伸びている。この溝は本来トンネル状で、ふいごからの風を製鉄炉側へ送る役目を担っていたと推測されている。

ウ、下位の平坦面は上位の平坦面より15cm低く造り出されている。南側は後世に削平されており、東西長5.2m、南北長1.5mを測る。平坦面の中央部には製鉄炉が踏みふいご掘形の主軸と直交して設置され、東辺には砂鉄置場が存在したと推測されている。

エ、製鉄炉は基礎構造を持つ長方形箱形炉で、炉底部の還元面が2面あることから、操業回数は2回と推測されている。

オ、製鉄炉が設置されていた場所には、2回目の操業時に炉底に溜まった炉底滓の一部とその東西両脇に幅・高さとも10cmの炉壁最下部の粘土帯が残存し、東側の粘土帯上には8本の羽口が炉内に向かって並列していた。東西の粘土帯それぞれの外側の距離は約50cmを測る。なお、炉底滓は操業時に生成されたノロが炉外に流れ出さずに炉内に溜まったもの

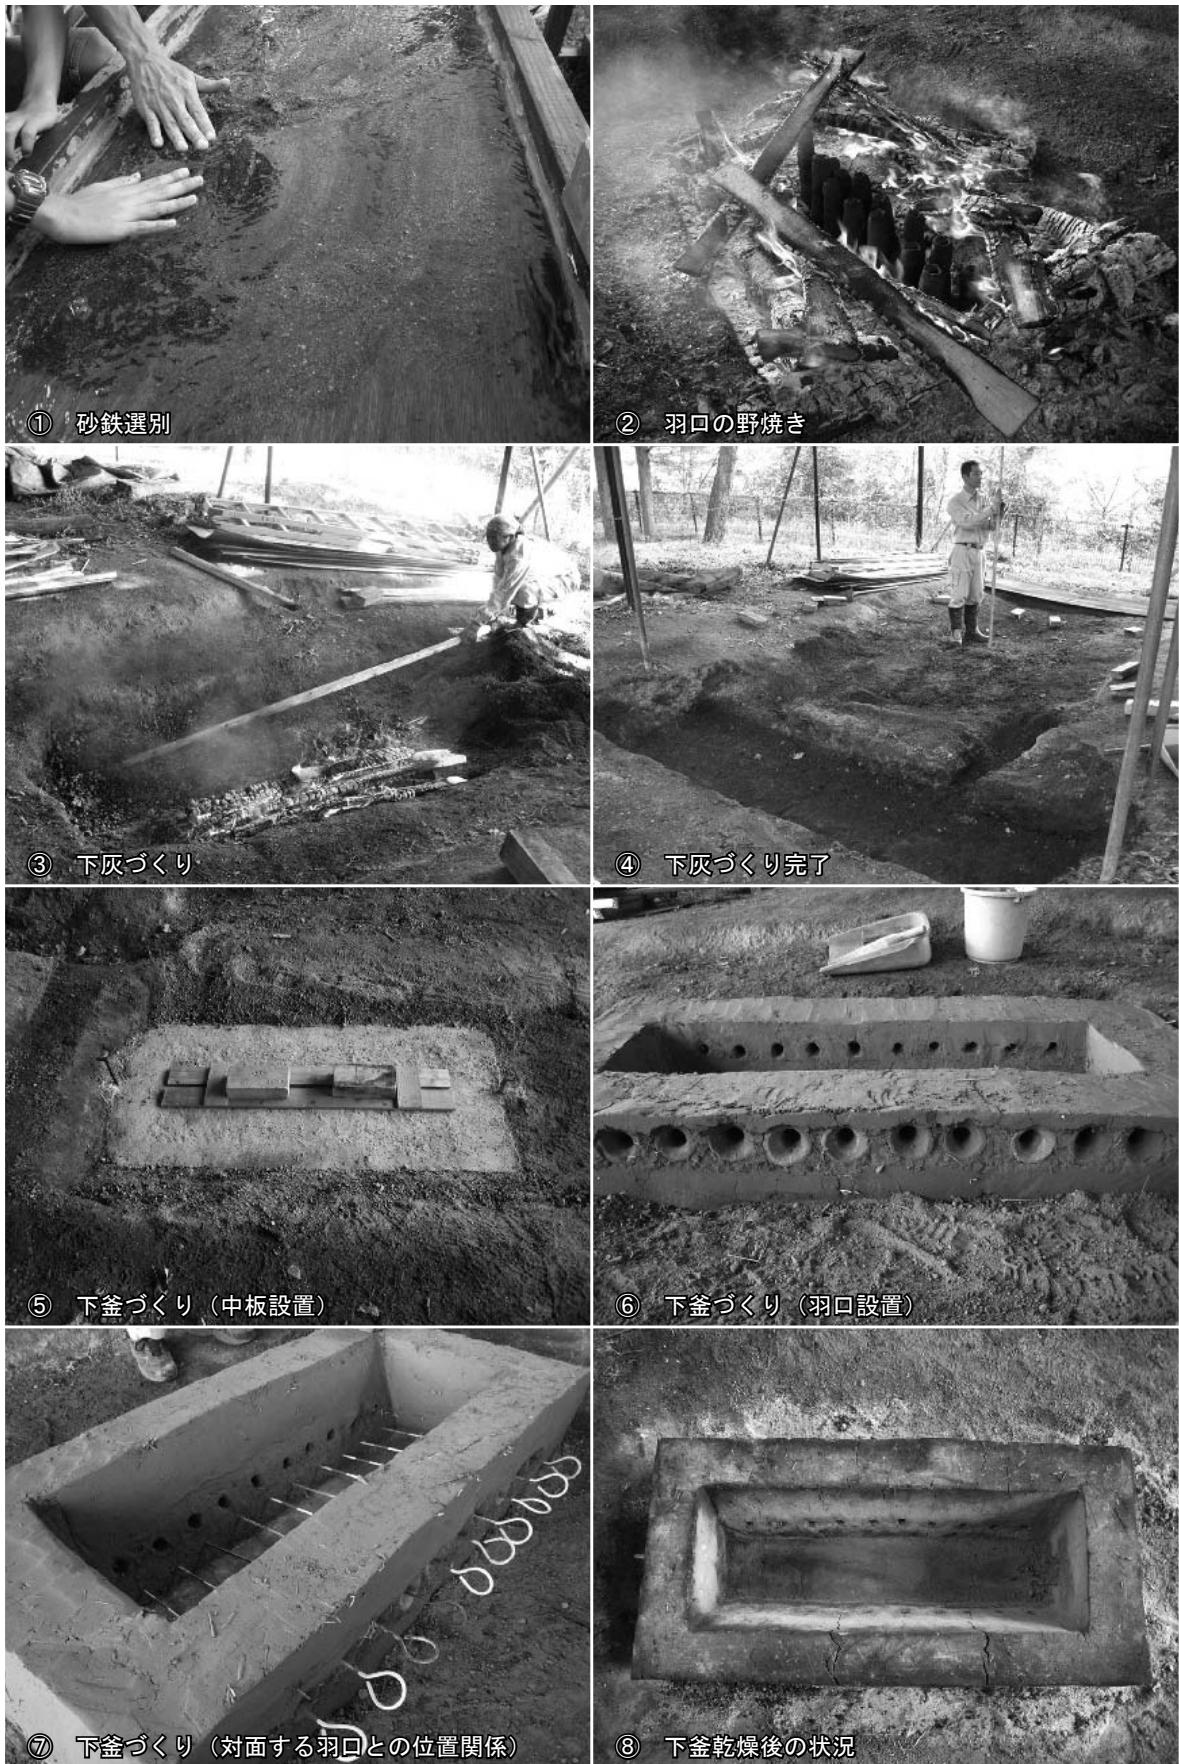
写真2 準備作業 (1)

穴（かんな）流し」の要領で、比重の差により砂鉄を採集した。採集の際に磁石を使用していないことから、非磁性の砂粒も含まれている。この作業は、平成20年7月19日～8月24日（平成20年度夏休み特別体験メニュー）と平成21年8月8～23日（砂鉄選別イベント、平成21年度夏休み特別体験メニュー、写真2-①）に実施し、合計約130kgの砂鉄を準備した。また、まほろん3号炉の操業後の炉解体時に炉底塊上及びその周辺、炉底塊を冷却のために投入した鉄池内から磁石で採集した被熱砂鉄も7kg準備した。

羽口準備 「羽口づくり」イベント（平成21年9月12日）で製作した羽口その他、まほろん3号炉の操業の際に製作した羽口を準備した。操業で使用する羽口には炉壁に装着するものと木呂に使用するものがあるが、どちらも同じ規格（長さ20cm、内径3cm、吸気部ラップ状）である。なお、「羽口づくり」イベントで製作した羽口は、1箇月間日陰で乾燥した後に野焼きした（写真2-②）。

下灰づくりは、炉を構築する部分を一度深く掘り下げ、その中で薪の空焚きと熾きの叩き締めを繰り返し、熾きの叩き締めの後にはその都度熾きの上に土を被せて順次底面を嵩上げていった（写真2-③・④）。

下釜は基底粘土上に長さ110cm、幅20cmの中板を敷き、これを基準に周囲に粘土ブロックを30cmの高さまで積み上げて構築した。下釜の長辺には、炉底から約10cmの高さの位置に内径30mmの羽口を片側10本ずつ芯々間10cmで並列させ、内壁を炉内に向かって10°傾斜させて設置した。また、下釜の南辺下部中央には径約10cmの竹を芯材にして湯路を設けた（写真2-⑤～⑧）。

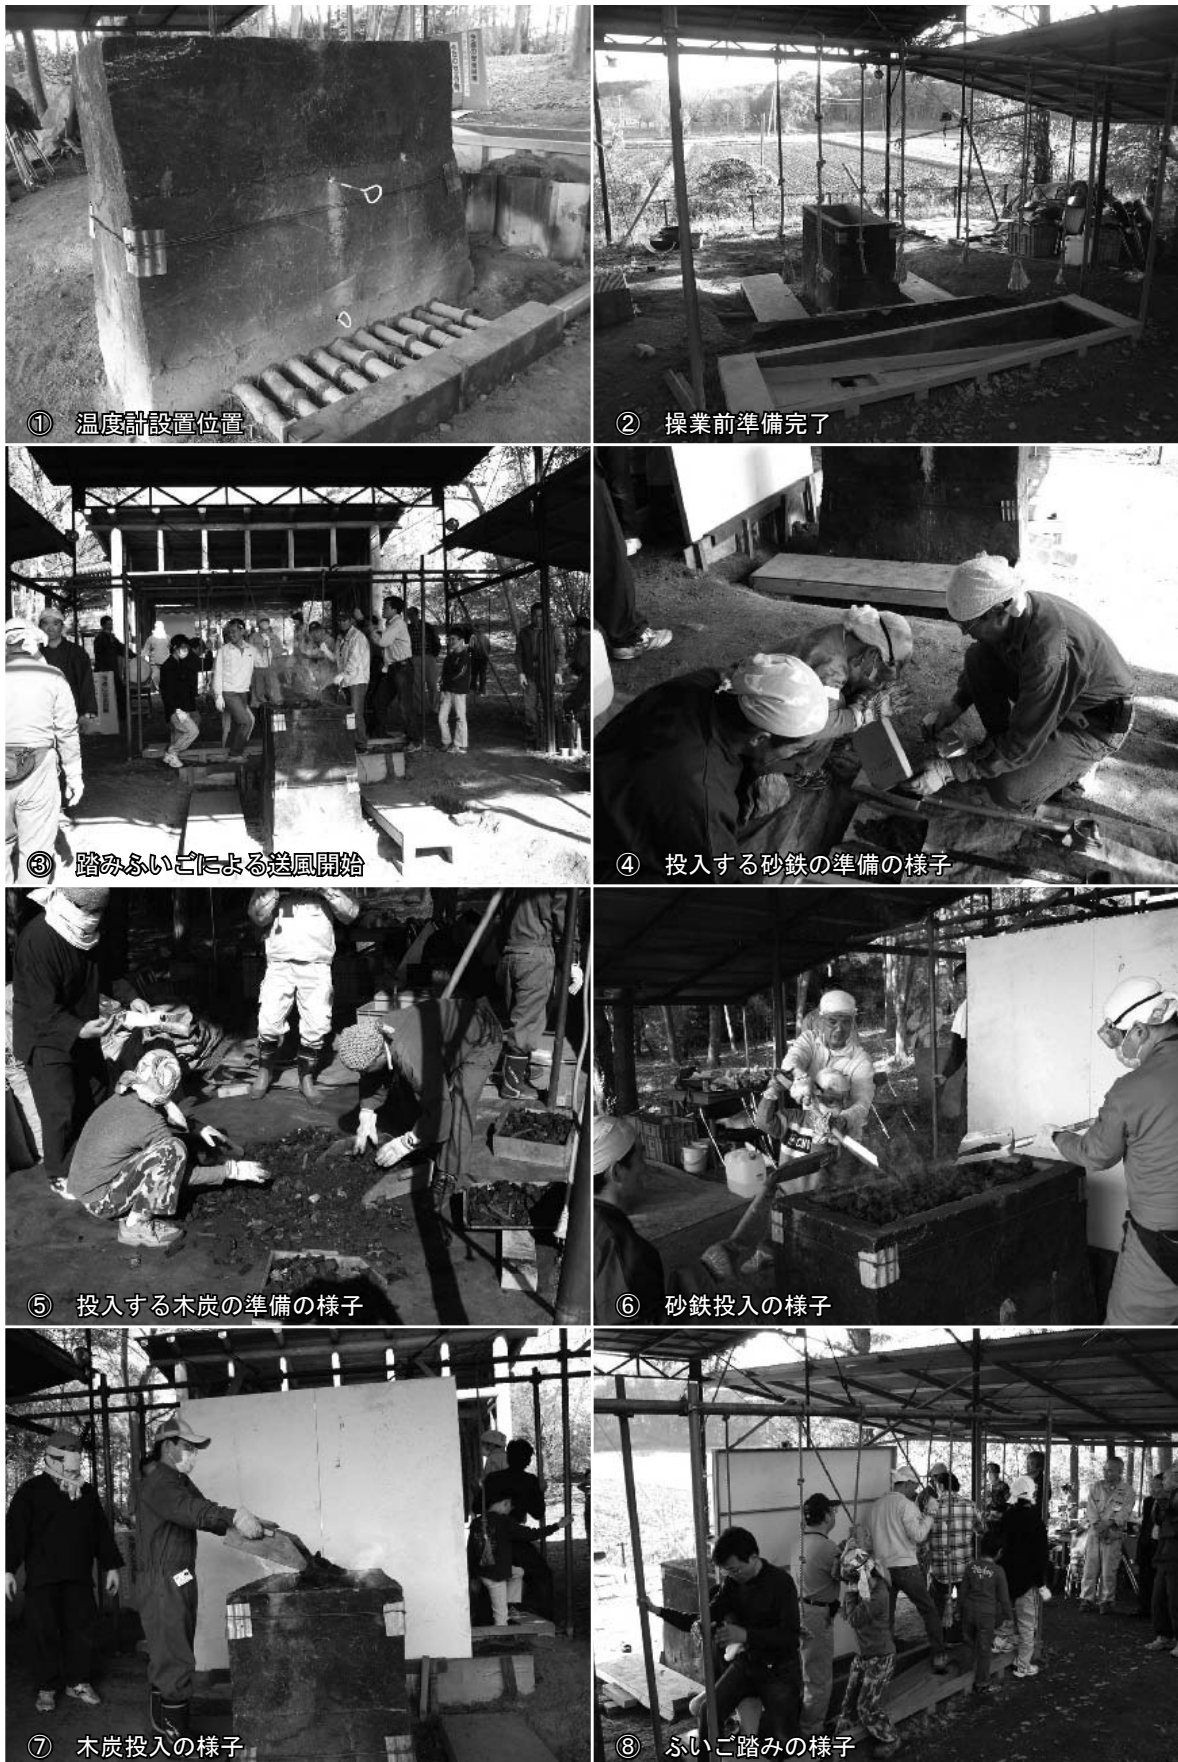
写真4 操業の様子

なお、操業直前には操業中の炉内温度を計測するために、東壁中央部の炉頂から54cmと102cm(羽口上7cm)に孔を開け、炉の中央部の温度を計測するように温度計を挿入した(写真4-①)。

9時30分になり、イベント開始とともに来館者による本格的な踏みふいご送風を開始した(写真4-③)。踏みふいごによる送風は1分間あたり片側20回を目安としたが、しばらくの間は回数が安定しなかった。9時50分の13回目の木炭投入からは投入する木炭をナラ炭に変え、10時5分には1回目の砂鉄投入(初種)を行った。この1回目の砂鉄と2回目の砂鉄の一部はまほろん3号炉の操業後に磁石で採集した「被熱砂鉄」であり、3回目以降は「鉄穴流

し」の要領で採集した「生砂鉄」を投入した。なお、投入する砂鉄は乾燥したままでは炉下部からの風に吹き飛ばされることと、炉底まで短時間で降下することが予想されたことから、炉内滞留時間を長くするため、手で握って締まる程度に霧吹きにより湿らせ（写真4-④）、砂鉄投入の際には、先に木炭を投入し、その後に砂鉄を羽口の前に落下するように、それぞれの長辺の炉壁から5～10 cmの範囲内に線状に投入するようにした（写真4-⑥）。また、木炭の投入する高さは炉頂までとし、炉頂から約10 cm下がったら、次に炉頂まで継ぎ足すということを繰り返した（写真4-⑦）。

次第に踏みふいごによる送風（写真4-⑧）は1分間あたり片側20回と安定し、測点1の温度が約1,200℃となり、炉頂部から上がる炎（ホセ=炎勢）の高さが約3 mを超えたことから、炉内の状況は順調であると判断された。10時20分には、炎の色も山吹色気味となり、それまで開放していた湯路を閉塞したが、ほぼ同じ頃、既に1,200℃を超えて計測していた測点1の温度計の熱保護管が破損して炉内に落下し、炉内の温度測定が全て計測不可能になった。

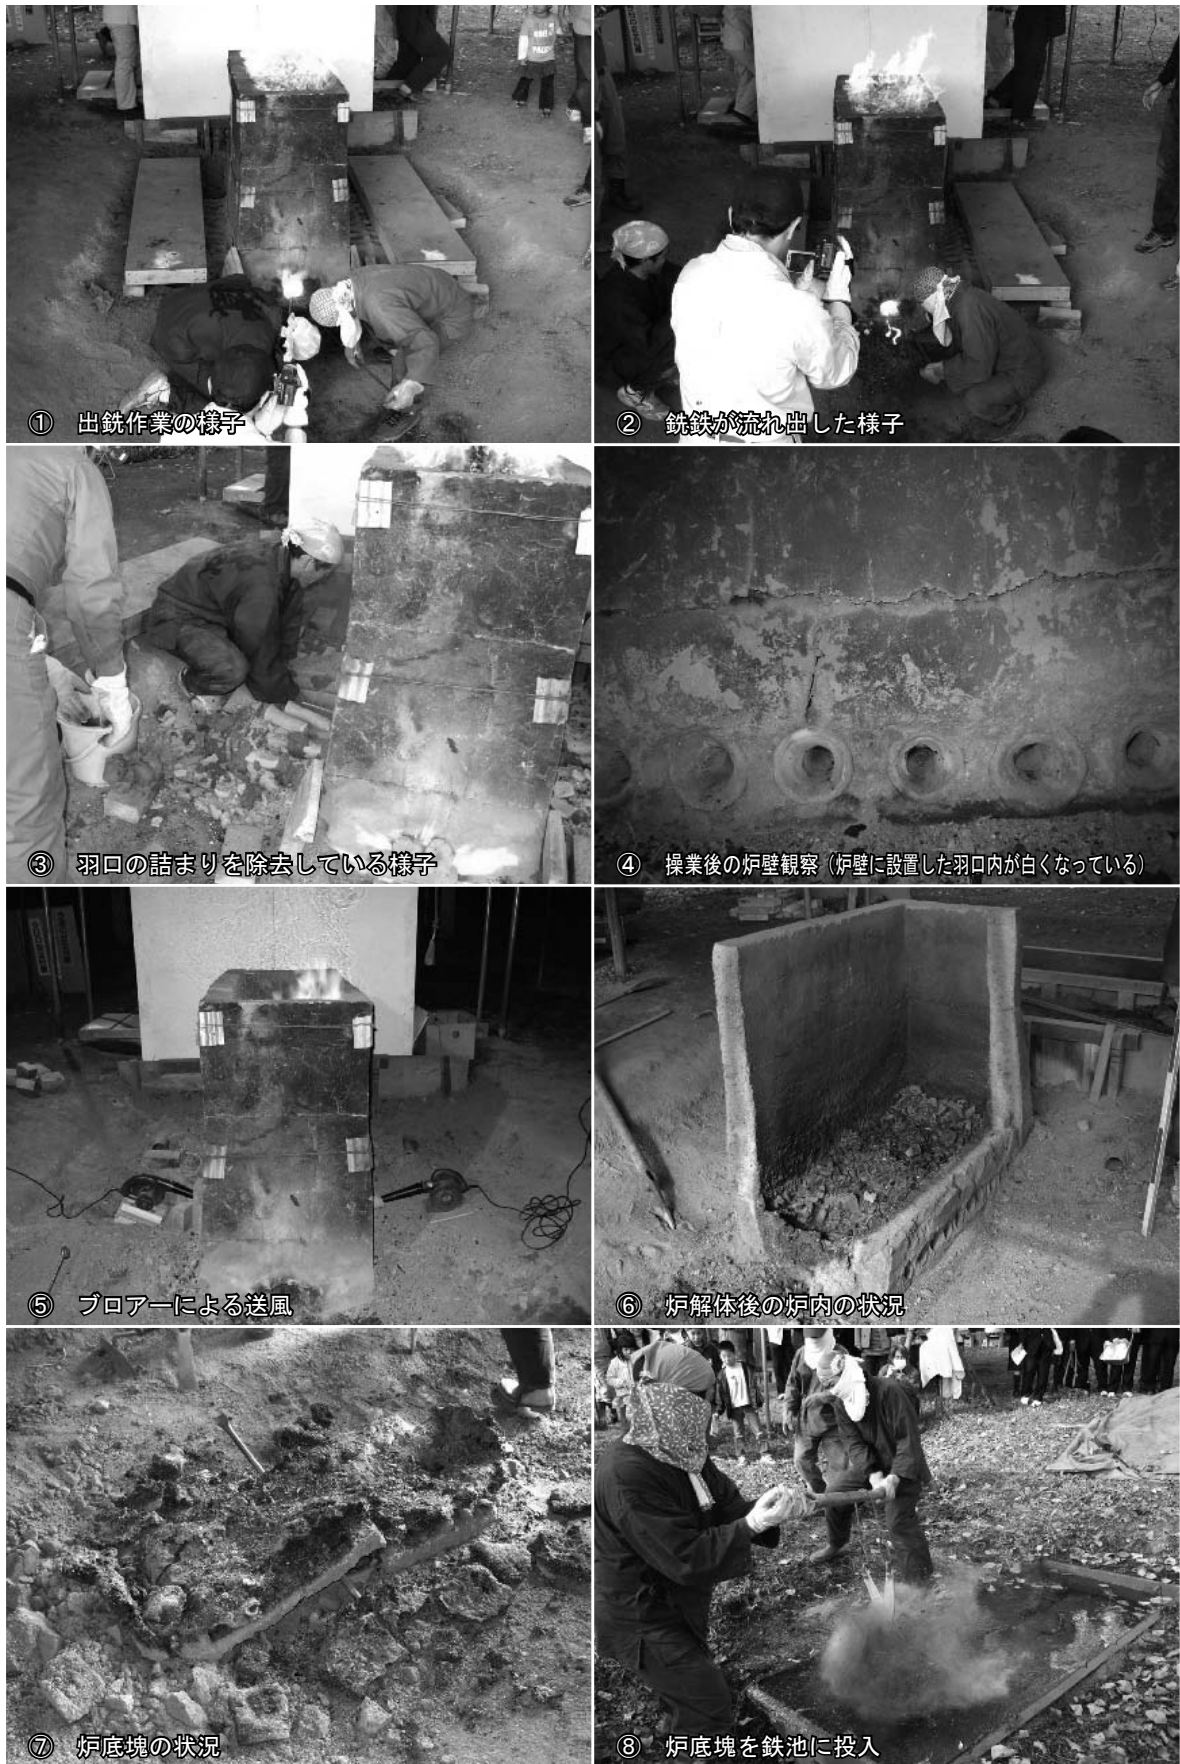
写真5 操作及び炉解体の様子

さらに木炭の下がり遅くなった14時35分、炉内の状況を確認するため、再び湯路を開口し、炉内を鉄棒で突いてみたところ（写真5-①）、炉底に液状の生成物を確認したことから、これを炉外へ導き出した（2回目出銑・ノロ出し、写真5-②）。この流出物は非常に流動性が良く、冷却後に確認したところ、鉄であった。つまり、流れ銑と考えられた。

炉の解体は、11月8日10時より行った。最初に、炉の南壁をチェーンソーで切断して除去し、東西の炉壁の内面を観察した。両炉壁とも中釜中位から上方は熔融・侵食していないが、中釜下半は下方に下がるにつれて熔融・侵食が大きくなり、所々ひび割れ、砂鉄焼結塊が多く付着していることが認められた。特に、両短辺から中央に行くにつれて、その度合は大きくなっていった。また、東西炉壁の断面の色調は中釜下部では内側から順にガラス質で黒色→赤褐色→橙色→白色→褐色と変化し、それより上部では橙色ないしは白色から褐色へと変化していた。内壁の色調は、東・西・北壁の上釜では赤褐色ないしは橙色を呈し、中釜では全体的に黒味がかっているが、中釜中位では橙色と青灰色が互層になっている。なお、砂鉄が付着している範囲は、壁面の熔融範囲とほぼ一致している（写真5-⑥）。

次に、東壁・西壁・北壁の順に引き倒し、炉底塊を露出させた。この段階で上釜・中釜が全て除去されたことになる。さらに、この炉底塊を水の張った特製の鉄池に入れて水冷させるために、下釜の炉壁粘土及び羽口を除去し、移動しようとしたところ、この炉底塊がほぼ中央部で南北2つに割れてしまった（写真5-⑦）。なお、炉底塊を水の張った鉄池に入れて水冷させることは、いわゆる水鋼（みずはがね）と同様な生成物の冷却方法である（写真5-⑧）。

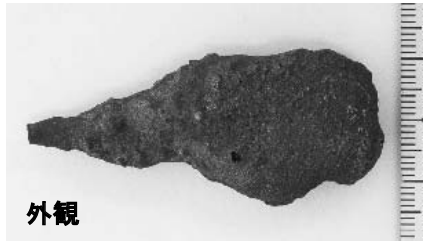
写真 12 鉄塊（操業中採取）の断面顕微鏡組織

操業中に炉外に流れ出た鉄塊（写真12）は、全面亜共晶組成白鑄鉄組織（C < 4.26%）を呈する。表面に製錬滓の付着はみられない。

鉄塊
 ①マクロ組織、3%ナイトルetch
 ②～⑥亜共晶組成白鑄鉄組織、
 素地部分:マルテンサイト、水冷痕跡、
 黒色点状部:ステダイト($\text{Fe-Fe}_3\text{C-Fe}_3\text{P}$)

九州テクノリサーチのコメント 2回目の出銑・ノロ出しの際に炉外に流出した鉄（写真5-②）の左側の資料（写真8-⑤）と炉底塊小割時に羽口⑦⑧間の炉底部から採集した鉄塊について、九州テクノリサーチより断面の顕微鏡組織写真撮影の協力を得、以下のようなコメントも頂いた。

「まほろん4号炉の生成鉄塊2点の断面顕微鏡観察を実施した結果、2点とも銑（鑄鉄塊）であることが明らかとなった。
