まほろん1号炉（原町市大船迫A遺跡15号製鉄炉の復元炉） における操業条件

東京都立産業技術研究所 佐藤 健二

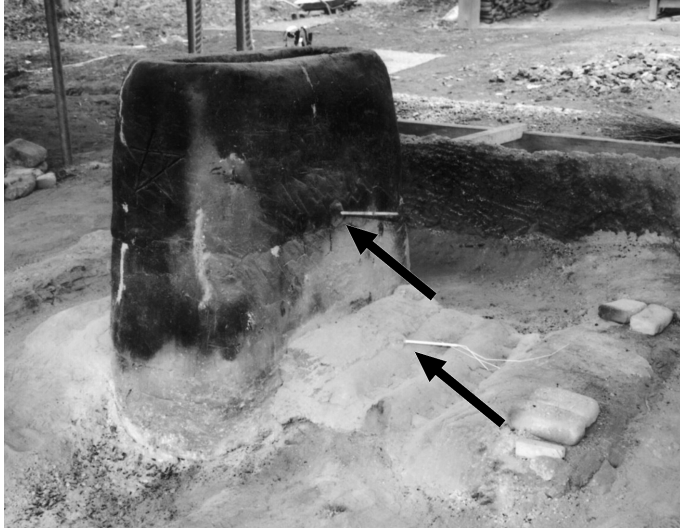
写真1に復元炉の外観を示す。炉体外形寸法は110cm(長さ)×60cm(幅)×110cm(高さ)で、15号製鉄炉の推定寸法よりも長手方向を100cm短くしている。矢印位置が炉内温度の測定位置である。また、炉内の長手方向の両端を丸く仕上げた構造である。

写真1 炉の外観と熱伝対の設置位置

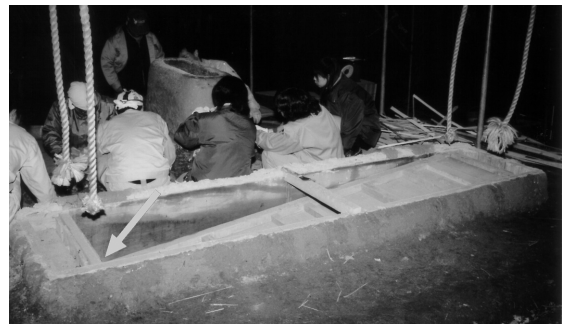
踏み鞆は、踏み板中央部が山形になっており、長手方向の端中央・下の2ヶ所に送風のための吹き出し口が設けられている。写真3に踏み鞆のセンサーの設置位置(矢印)と内径 $\phi 83\text{mm}$ の吹き出し口での設置状態を示す。圧力センサの設置位置は、踏み鞆の東側と2ヶ所の東側風箱の送風管内とした。

写真3 踏み鞆の外観と圧力センサーの設置位置

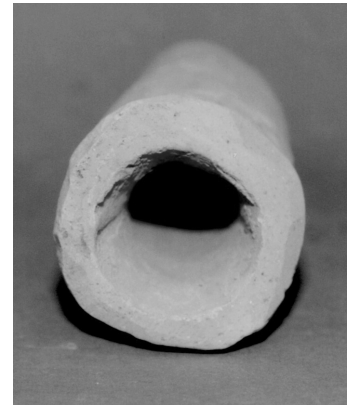
写真4に風箱から炉内へ空気を送風する送風管の外観を示す。送風管は焼成した粘土製で、長さが15~20cm、内径が約30mmである。写真5に風箱内のセンサーの設置位置を示す。白い矢印が送風の方向を示し、東側風箱内の8ヶ所ある羽口への送風口の鞆側から2番目(以下、No. 2)と最も遠い位置にある8番目(以下、No. 8)の2ヶ所で測定を行った。送風管同士を繋ぎ合わせるため、口が広く、テーパがついている。このため、管中部の $\phi 30\text{mm}$ の平行部分にセンサーを設置しており、センサーは管の奥に入り込んでいる。

写真4 送風管の外観

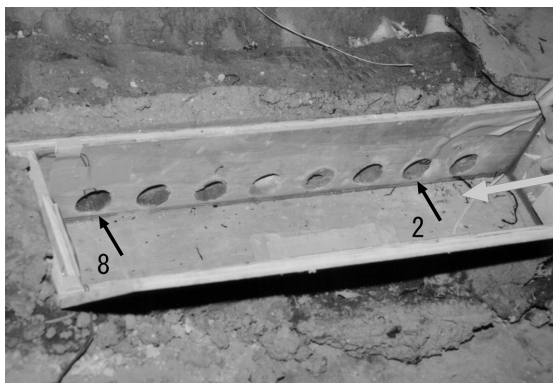
写真5 風箱内のセンサ設置状況
