まほろん2号炉（南相馬市大船迫A遺跡15号製鉄炉の復元炉）における操業条件

東京都立産業技術研究センター 佐藤健二

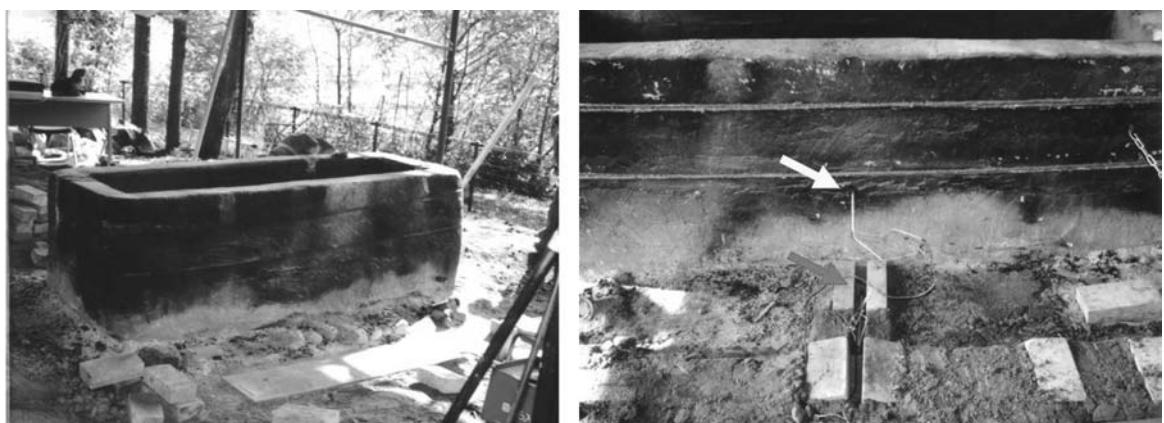
写真1に復元炉の外観を示す。炉体外形寸法は240cm（長さ）×90cm（幅）×120cm（高さ）で、まほろん1号炉よりも長手方向を70cm、幅を20cm、高さを10cm長くした。矢印位置が炉内温

写真1 まほろん2号炉の外観と熱電対設置位置（矢印）

度測定のための熱電対設置位置である。

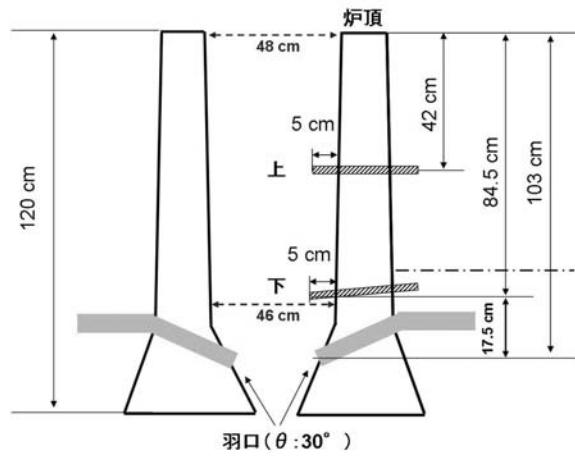
炉体の概略図と熱電対の設置位置を図1に示す。一点鎖線は地面の位置を表す。羽口角度は 30° とした。炉内温度の測定位置は炉底から $2/3$ の高さ、炉頂から42cmの位置（以下、温度（上））と、炉底から $1/3$ の高さ、羽口中央から17.5cm上で、炉頂から84.5cmの位置（以下、温度（下））の2カ所とした。温度（下）の熱電対は 10° の傾斜で下方に差し込んでいる。熱電対はいずれも炉体長手方向の中央部に設置し、熱電対保護管の先端位置は、温度（上）及び温度（下）はいずれも炉内壁面から5cmの位置である。熱電対用保護管は上下共に高純度アルミナを用い、保護管破損時に容易に交換できるようガイドのアルミナ管を炉壁に埋め込んだ。

図1 炉の断面図と熱電対の設置位置

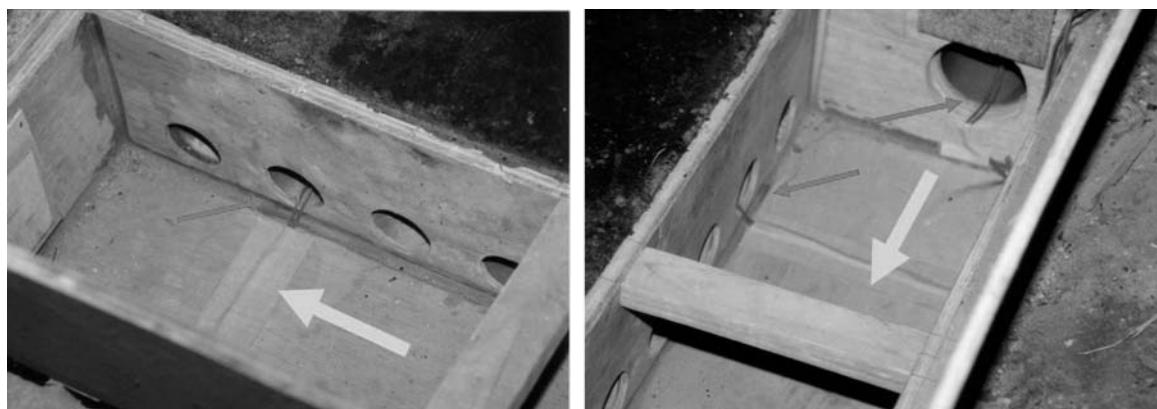
送風管は焼成した粘土製で、長さが15～20cm、内径が約30mmである。写真2に風箱内の圧力センサの設置位置を示す。白い矢印が送風の方向を示し、東側風箱内の18ヶ所ある送風管の、鞴の吹き出し口側から2番目と遠い位置にある17番目の2ヶ所で測定を行った。風箱側の送風管の中間位置で、管内径 $\phi 30\text{mm}$ の中央部にセンサを設置しており、センサは管の奥に入り込んでいる。

写真2 風箱内の圧力センサーの設置位置（太い矢印が風の方向、細い矢印がセンサの設置位置）

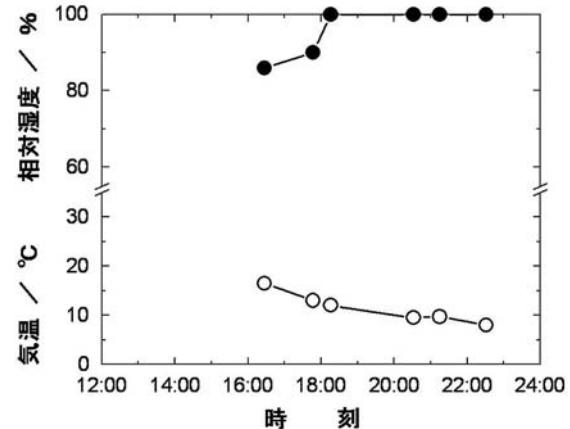
上 1.35 m の位置で測定した。図 2 に操業時の温度と湿度の測定結果を示す。16:30 頃は気温 16.5°C、湿度 86% であったが、時間経過に伴い、次第に気温が低下し、湿度は上昇した。日没後の湿度は 100% で、その後、気温は 8°C まで低下し、湿度は操業停止まで 100% であった。

図2 操業中の気温と湿度

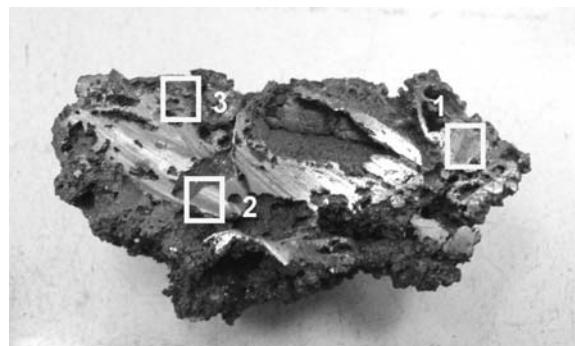
今回の操業実験で得られた鉄塊を切断し、断面のミクロ組織観察を行った。鉄塊切断面の外観を写真 3 に示す。四角で示す 3 箇所から試料を切り出し、観察試料とした。腐食液には 5 % ナイタル（硝酸-エチルアルコール）を用いた。

写真3 鉄塊断面と組織観察位置（断面：11.7 × 7 cm）

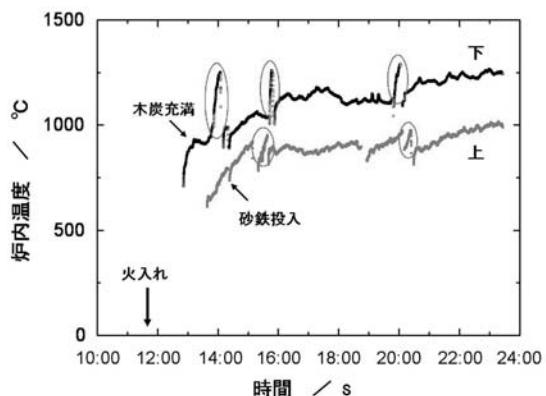
火入れ（11:41）の約 1 時間後から操業停止（23:27）までの炉内温度の測定結果を図 3 に示す。操業初期から 2 時間半は木炭のみを投入し、炉内温度を上昇させた。なお、円でマークした部分で急激な温度上昇が認められるが、この時間域でそれぞれの熱電対を用いて炉内温度分布を測定したためである。

温度（下）は火入れから 1 時間で 900°C まで達した。その後、緩やかに上昇し、17:00 頃には 1175°C となった。20:00 頃までは炉内温度が停滞したが、その後、再び緩やかに上昇し、操業を停止した時点では 1255°C である。

温度（上）はほぼ同様な傾向で推移し、砂鉄投入開始から 15:00 までの急激な温度上昇時には、温度（上）は 700°C から 1 時間半で 920

℃まで上昇し、温度（下）との温度差は160℃から130℃まで縮まった。16:00以降は900℃程度から緩やかに上昇しており、操業停止時は1020℃である。16:00頃以降で温度（上）と温度（下）の差は比較的安定しており、200～250℃である。

図3 操業時の炉内温度の推移

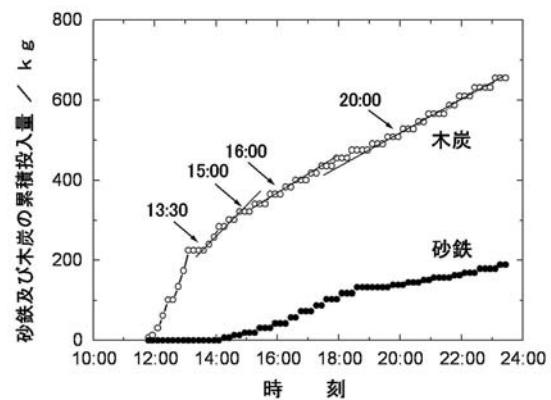
図4に操業時の砂鉄及び木炭の累積投入量を示す。炉内温度との関係は次のようにある。13:00過ぎに炉頂まで木炭が投入され、13:30頃から再び木炭の投入量が増加する。この間、温度（上）の上昇が著しく、温度（下）も上昇している。16:00頃からと20:00頃からも木炭投入量が若干増加しているが、これらは温度（上）と温度（下）の緩やかな上昇として現れている。20:00からの温度上昇が大きいが、砂鉄の投入量が減少したことの影響も考えられる。

図4 砂鉄と木炭の累積投入量

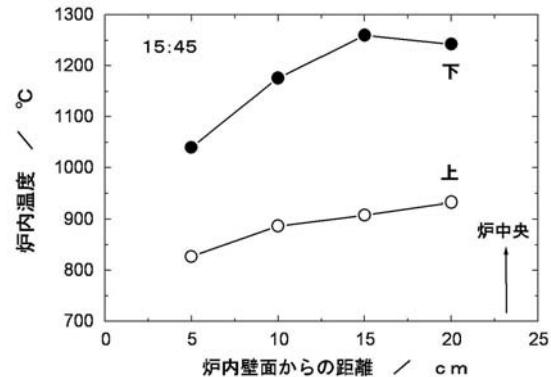
操業中に幅方向の炉内温度分布を測定した。15:45分頃の結果を図5に示す。通常の炉内温度の測定位置は炉壁面から5cmの位置である。それぞれの測定位置で3分保持し、一定温度になったことを確認したため、測定時間にずれがある。温度（上）は炉中央部に向かって緩やかな温度勾配が認められ、壁面から5cmで827℃、20cmで933℃であり、約100℃の温度差がある。温度（下）は壁面から15cmまでは温度勾配が大きいが、15cm、20cmでは、ほぼ同程度である。炉壁面から5cmで1040℃、20cmで1243℃であり、約200℃の温度差がある。

図5 15:45における炉内温度分布

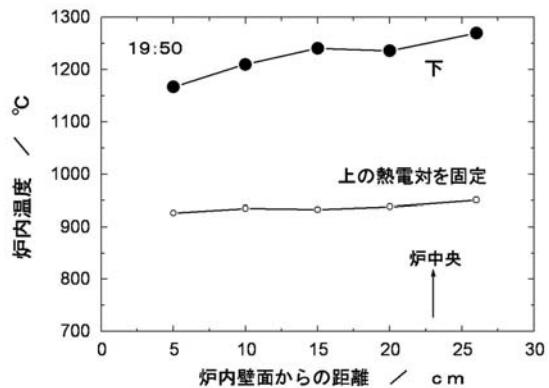
温度分布測定には、約20分間の時間を要しており、この間での炉温の変化があるため、温度測定の際に一方の測定位置を固定して温度分布を測定した。図6に温度（上）の熱電対を炉壁から5cmの位置に固定した時の温度（下）の温度分布を示す。温度（上）は温度（下）の測定時の温度を表しており、炉壁から5cmの位置において931℃から938℃に変化したが、ほぼ一定と見なして良い。この時の温度（下）は、5cmで1167℃、20cmで1235℃、26cmで1270℃と中央から向かい側の温度が高く、温度差は70～100℃である。同様に温度（下）を5cmの位置に固定し、温度（上）を測定した結果を図7に示す。温度（下）は5cmの位置で

図6 温度（上）位置を固定した時の温度（下）の幅方向の温度分布

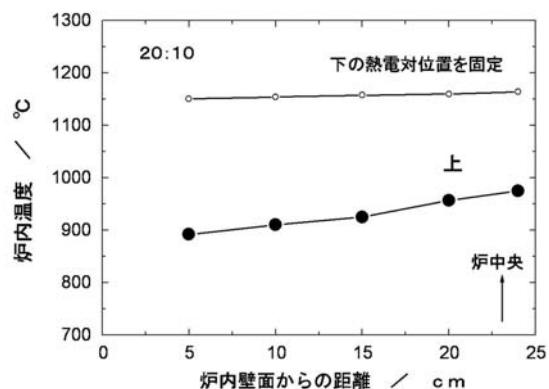
1151°Cから1164°Cまで変化したが、同様に一定と見なして良い。この間の温度（上）分布は炉壁から炉中央に向かって緩やかな温度上昇が認められる。

図7 温度（下）位置を固定した時の温度（上）の炉断面方向の温度分布

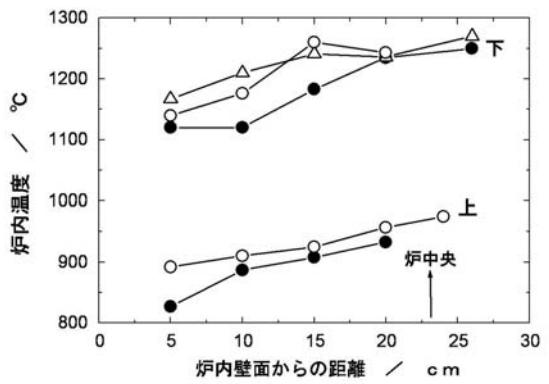
これらをまとめた測定結果は図8のようである。いずれも炉内温度は徐々に上昇している時のデータである。温度（下）は炉壁面から5cmの位置から約15cmまで緩やかな温度勾配があり、15cmから炉中央の23cmまでの間はほぼ一定と見られ、壁面5cmの温度よりも200～250°C程度高い温度域を形成している。炉内温度分布が幅方向で対象であると仮定するならば、この位置において炉の中央部の幅16cmの最も高温の均熱帯を形成することになる。

温度（上）は炉壁面から5cmの位置から炉中央に向かって緩やかに上昇する温度分布を示し、温度（下）で見られるような一定の高温域を形成していない。炉断面の中央部では、炉壁面5cmよりも80～100°C程度高温となっている。

図8 温度（上）と温度（下）の炉の炉断面方向の温度分布

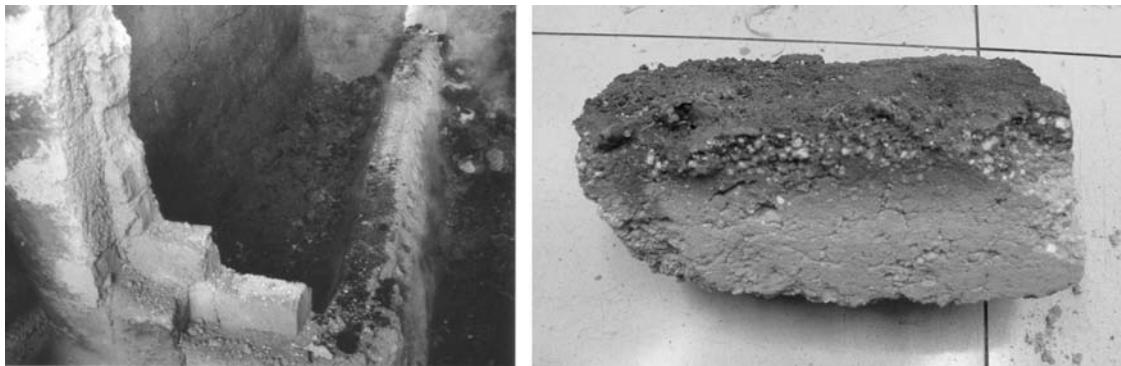
写真4にまほろん2号炉の解体した断面を示す。炉の内部はほとんど浸食されておらず、矢印に示す羽口部直上の煉瓦も表面側から熱影響を受け、変色している様子が見られるが、まほろん1号炉のような激しい浸食はほとんど見られない。煉瓦の表面はスラグ化しているが、約80mmの厚さの表面から5mmであり、損傷は極めて少ない。煉瓦の損傷については、炉体が大きくなつたため、炉容積に対する鞴からの風量が少なくなり、炉内温度が上昇しにくい条件であったことが考えられる。

(a) 操業後の炉体断面

(b) 羽口直上の煉瓦 (19 × 9.5 × 8 cm)

写真4 解体したまほろん2号炉の状況

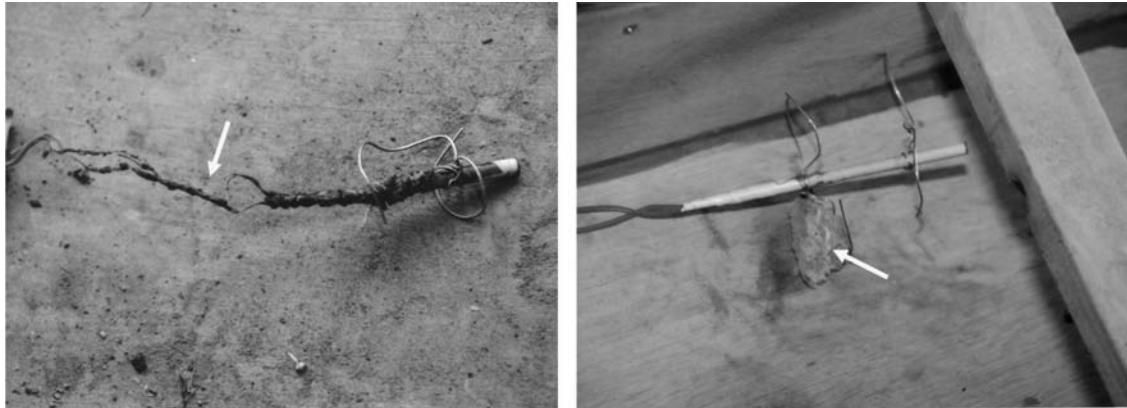
まほろん2号炉の操業初期に測定電圧が不安定となるセンサの致命的なトラブルが生じた。写真5にこれらの状況を示す。

炉体の両側に設置されたそれぞれの送風管は炉体内を経て相互に風が送られる構造となっている。ノロ出し側の17番目の羽口への送風管内に設置したセンサは、鞴で交互に送風する際、向かい側の送風時に炉内からの高温の風が送られ、その高熱で被覆銅線が完全に焼け焦げ、炭化し（矢印）、測定不能となった。まほろん1号炉よりも炉体が大きくなつた分、炉体から風箱の距離が短くなり、センサ部への熱影響が大きくなつたためである。同様に鞴側から2番目の送風管内のセンサも17番目程ひどくはないが、熱で被覆銅線が溶け、絶縁不良を起こした。

一方、踏み鞴から風箱間の送風管内に設置したセンサには鞴の踏み板が破損した木ぎれが衝突し（矢印）、センサは管内から風箱内へ外れた。このため、測定圧力が極端に小さくなつた。

(a) 17番目羽口の送風量測定センサ

(b) 輔の風量測定センサ

写真5 圧力センサのトラブル状況

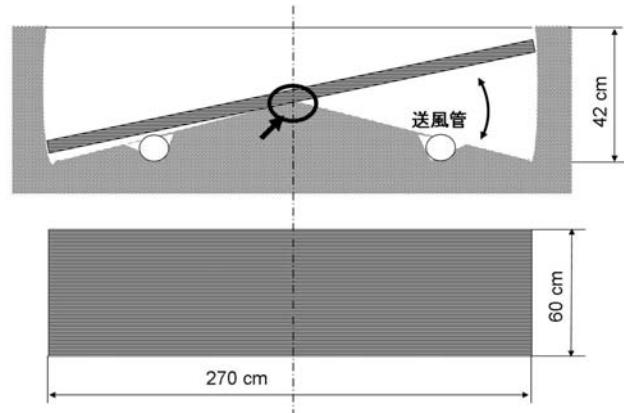
ここで、前回のまほろん1号炉の測定データを基にまほろん2号炉の踏み鞴からの送風量を見積もつた。図9に踏み鞴の概略図を示す。踏み鞴は踏み板中央部が山形になっており、2ヶ

所に送風のための吹き出し口（送風管）が設けられている。矢印で示した踏み輔の底と踏み板の支点となる部分は粘土を踏み固めて造られている。前回の操業実験から踏み輔は何ら手を加えていない。今回の操業終了後に測定した踏み板端の可動する高さは26cmである。まほろん1号炉の風量の計算の際には、この高さを38cmと見積もったが、1号炉の操業

時の開始時には、これより5cm程低く、33cmであった。前回と今回の2回の操業の踏み込みで7cm低下した。これは踏み輔の支点の矢印部の粘土が押しつぶされた結果と考えられる。

図9 踏み輔の概略図

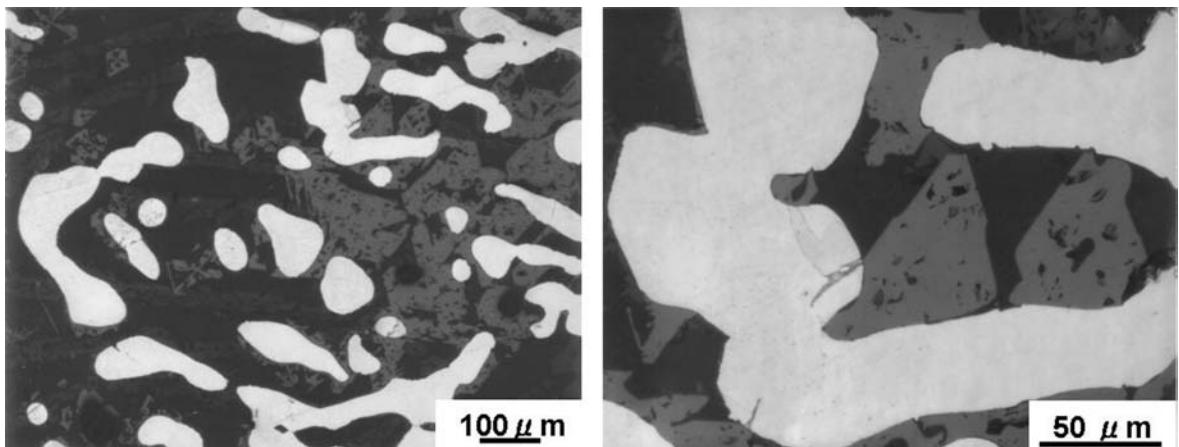
No. 1の位置では小さな粒状の鉄（写真6）と粗大な粒子（写真7）が観察される。粒状の粒子はその形態から一部3次元的な網目状の構造を取っていると思われる。素地は低炭素のフェライトであり、一部に鉄-炭素系で観察されるパーライトとは異なる形態の析出相が観察される。粗大粒子の結晶粒の大きさからは、粒状粒子が焼結し、成長していることが解る。

写真6 No. 1位置の小さな粒状鉄のミクロ組織

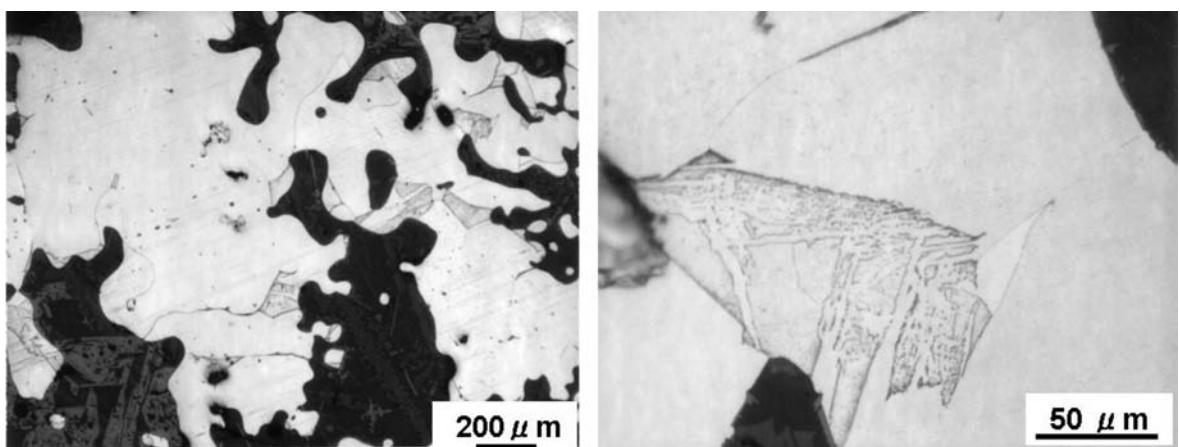
写真7 No. 1位置の粗大な粒状鉄の組織

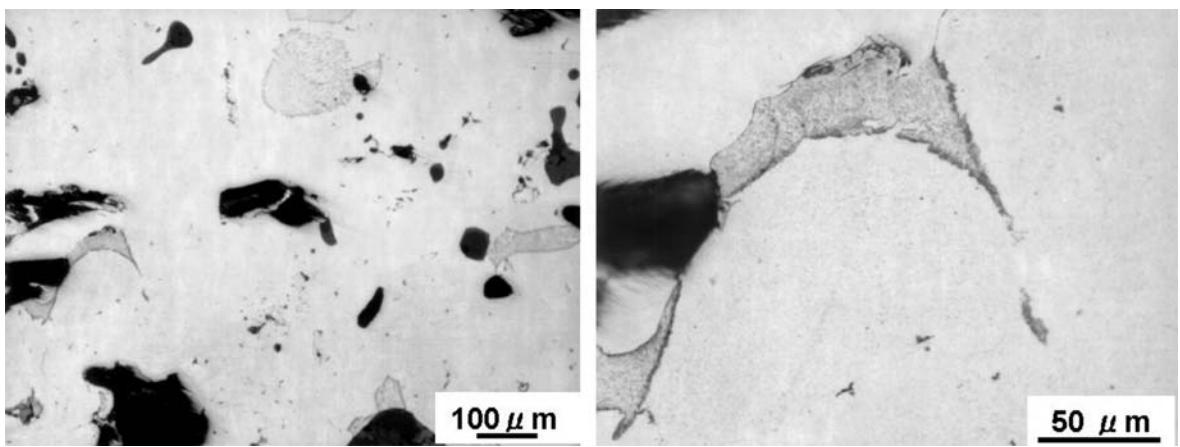
写真8 No. 2位置の粗大な粒状鉄のミクロ組織

No. 2の位置でも小さな粒状と粗大な粒状の鉄が分散する同様な分布状態である。粗大粒の代表例を写真8に示す。ここで、灰色の斑模様の析出相の領域は結晶粒界に生成している。

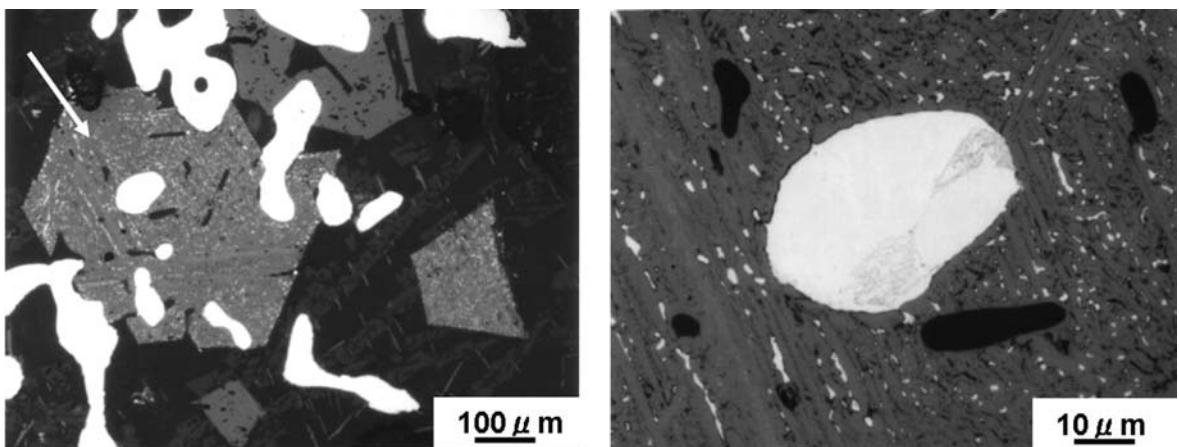
No. 3は前者とは異なり、砂鉄の還元途中の様子が見られる。矢印で示した粒内には微細な鉄の粒子が観察され（写真9）、その拡大写真から、微細な鉄粒子は1 μm以下～数μmであり、砂鉄の特定の結晶面に沿って分布している。また、中央の30～40 μmの鉄粒子表面に鉄に突起が観察され、この部分で微細な鉄粒子を取り込んで成長していると見られる。

写真9 No. 3位置の微細な粒状鉄と還元途中の砂鉄内の鉄の様相
